RENDRE EN ETAT DES TETES DES PIRAMES  
CP1, CP2 ET CP3

RAPPORT FINAL

Gilles FARGAT  
INGENIEUR PIRAME  
CONSEILLER EN MATIERE  
DE PIRAME D'EAU

SEPTEMBRE 1976

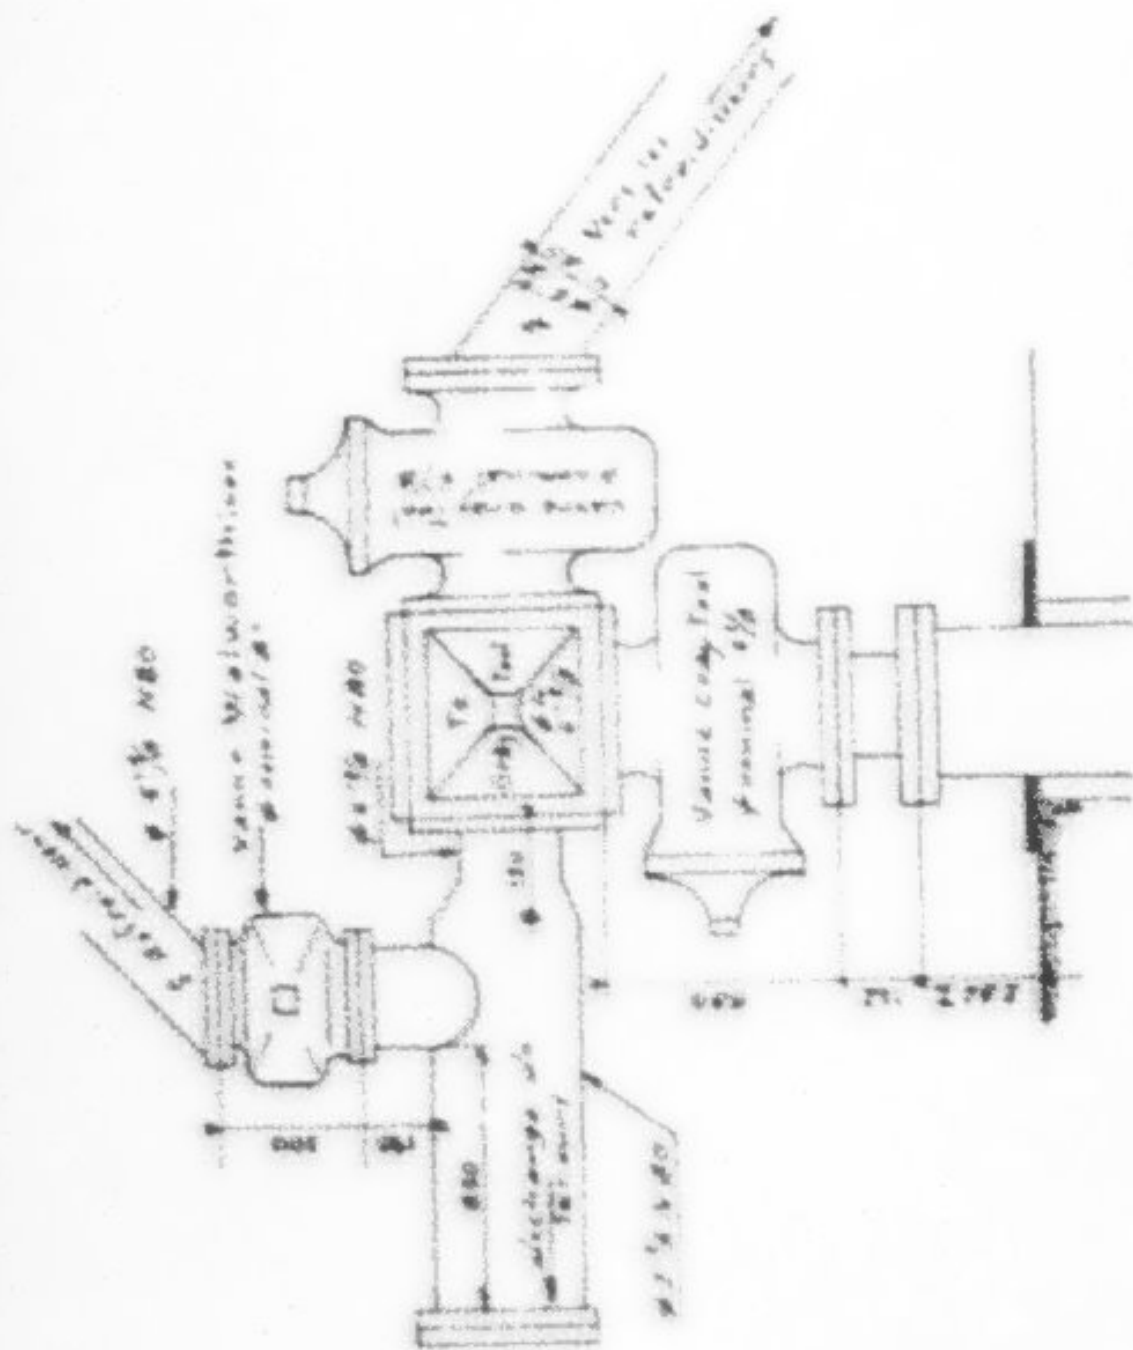
Nouvelle Tâche de Forage S.F. 2  
REMISE EN ETAT DES TETES DES FORAGES  
CNOTT EL FELDJEU

Ette de forage Type Gray Tool
