**ETUDE PREALABLE A UN PLAN NATIONAL
'REUTILISATION DES EAUX USEES TRAITÉES'
POUR LA TUNISIE**

DIAGNOSTIC DE L'EXISTANT

**LIVRABLE 5 : ETUDE DE CAS,
PERIMETRE DE EL HAJEB**

AOUT 2017

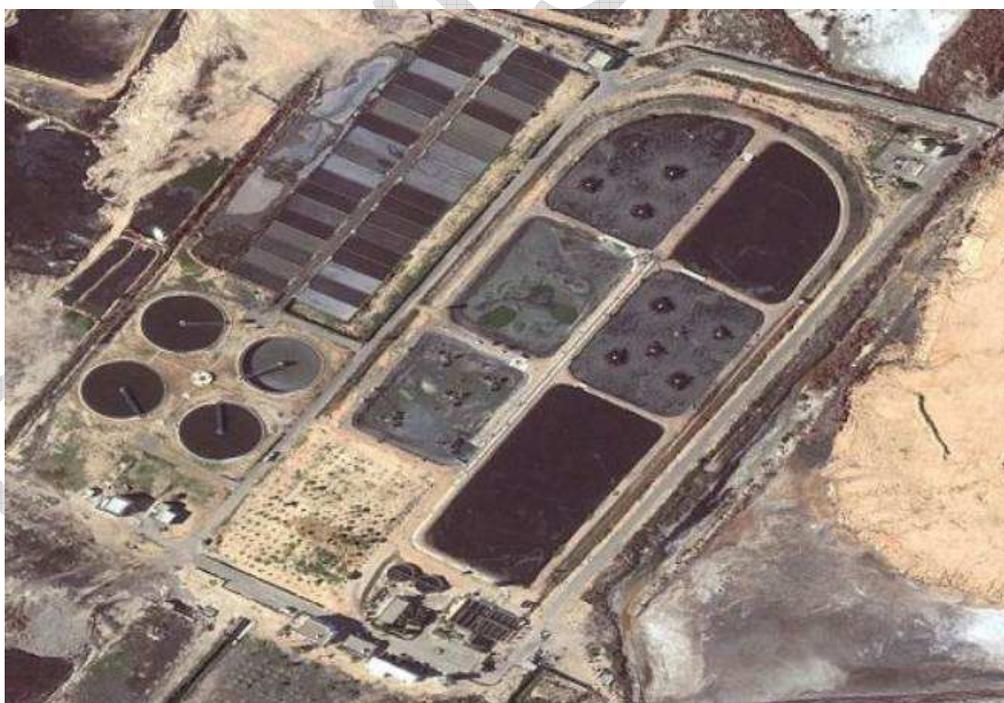
La **station d'épuration de Sfax Sud**, couvrant une superficie de **24 ha**, est de type biologique (boues activées faible charge), et fonctionne depuis 34 ans (année de **construction 1983**).

Figure 1 : vue aérienne de la STEP (source : Google)

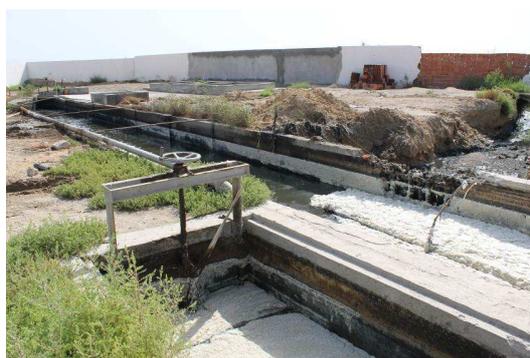
Les eaux brutes arrivent par une canalisation gravitaire à la station.

Figure 2 : canal d'amenée des eaux brutes

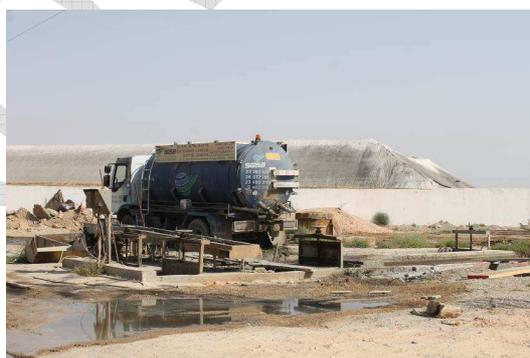
Des apports d'effluents liquides (domestiques et probablement d'origine industrielle) ont été constatés (**10 à 15 camions/jour** selon l'exploitant). Les mesures devront être confirmées par un prélèvement complémentaire car le taux d'E Coli rencontré semble faible pour une eau usée brute.

Les véhicules dépotent directement dans le canal d'amenée.

Figure 3 : apport d'effluents liquides par un camion

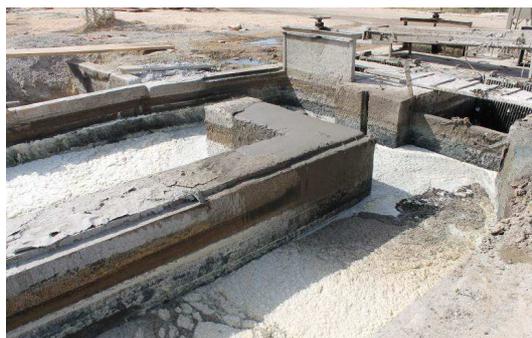
Figure 4 : graisses dans le canal d'amenée

On constate une **quantité de graisse très élevée** dans le canal.

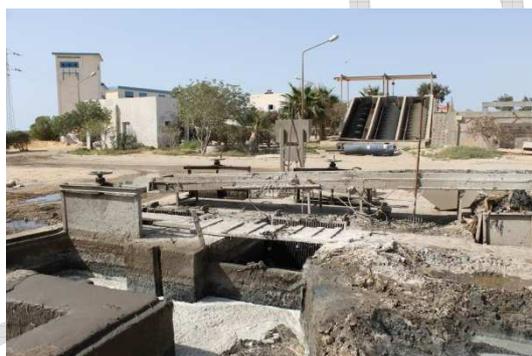
Ce poste est équipé de **3 vis d'Archimède** dont **une unité est en réparation**.

Figure 5 : poste de relevage principal (arrière-plan)

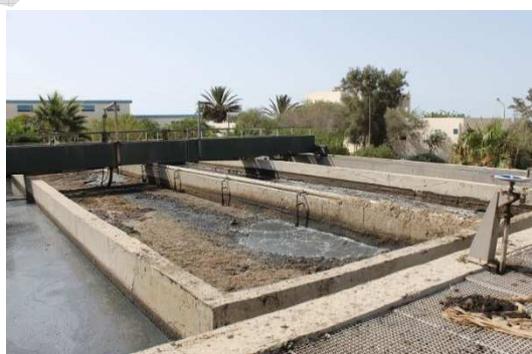
Figure 6 : dégraisseur/dessableur

Le chenal en fonction présentait un **dysfonctionnement** des rampes d'air dédiées à la fonction de déshuilage.

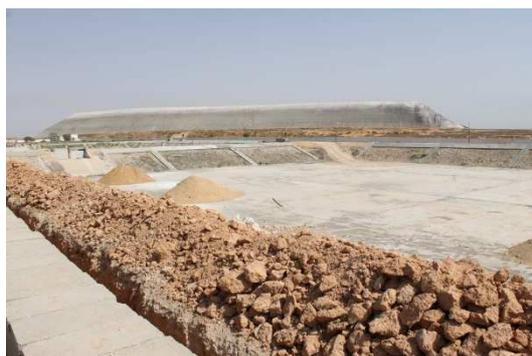
Une des files est actuellement à l'arrêt pour cause de réhabilitation.

Figure 7 : bassin en arrêt pour réhabilitation

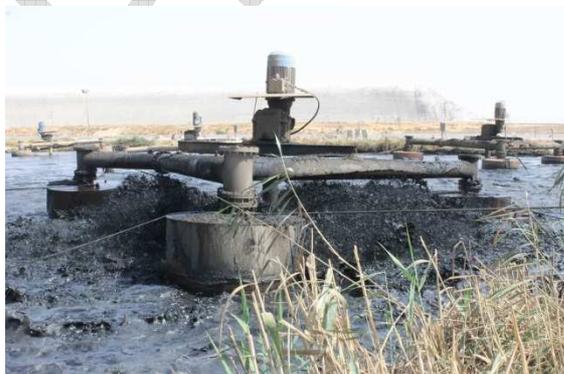
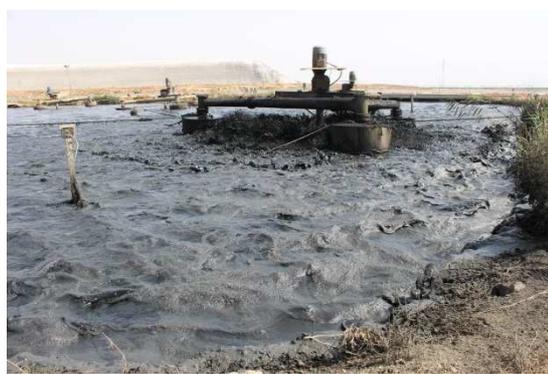
L'état de la file en fonctionnement et des équipements associés (les agitateurs en particulier) démontre une **impossibilité de traiter par voie aérobie** la pollution entrant dans le système.

Lors de la visite, le bassin d'activation visité semblait fonctionner en **conditions anoxiques voire anaérobiques**.

L'accumulation potentielle de matières décantées en fond de bassin (les agitateurs étant en défauts) associée à un potentiel fortement réducteur du milieu est de nature à générer, entre autre, des odeurs dues à de **H_2S** lors de la mise en marche des turbines.

Figure 9 : agitateurs en fonctionnement – bassin biologique

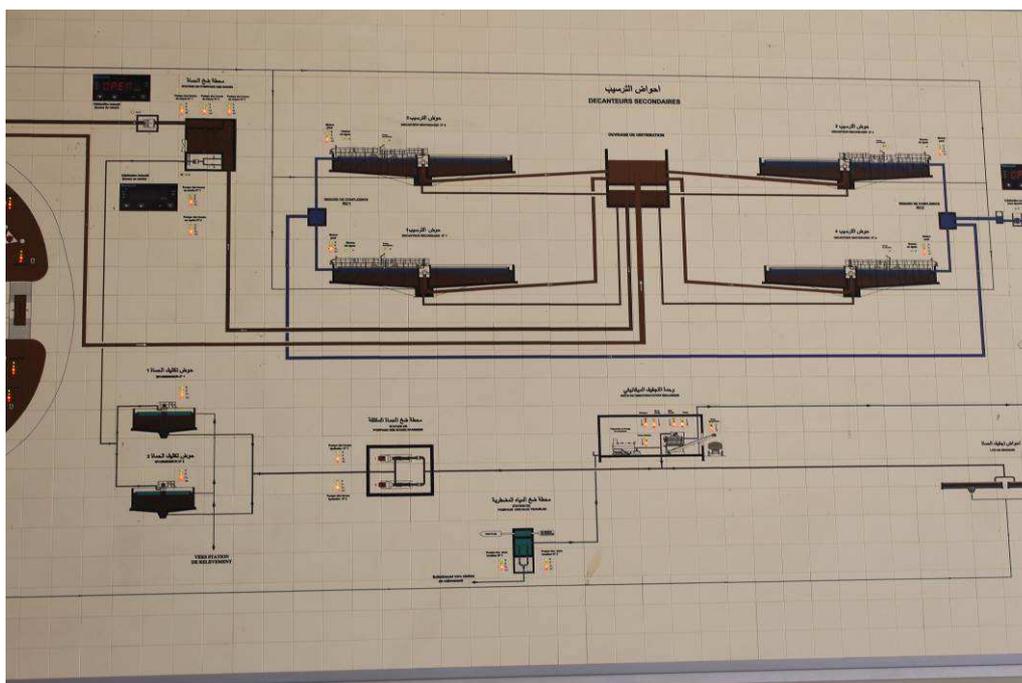
La concentration des boues dans le circuit de recirculation est en moyenne aux alentours de 25-30 g/L avec des pointes à 70 g/L.

Figure 10 : synoptique de la recirculation des boues

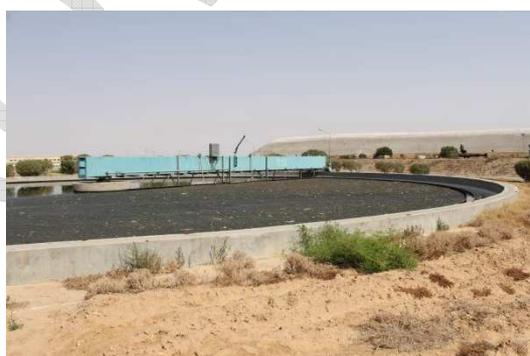
Figure 11 : bassin de décantation

Comme vu dans le paragraphe précédent, le mélange eau-boue est en conditions réductrices et il est **très difficile d'apprécier l'efficacité du processus de décantation**.

On constate des remontées de boues mortes associées à un bullage en surface caractéristique d'un **milieu en fermentation** avec **générations de gaz délétères**.

Il est à noter qu'en fonction de l'intensité du bullage une quantité plus ou moins importante de matière en suspension peut être entraînée dans l'eau épurée.

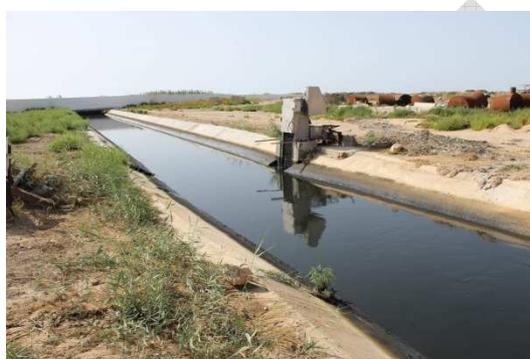
Les eaux réutilisées sont dégrillées (photo ci-après) avant de rejoindre la station de pompage alimentant le réservoir de stockage des eaux utilisées pour l'irrigation.

Figure 12 : canal de sortie

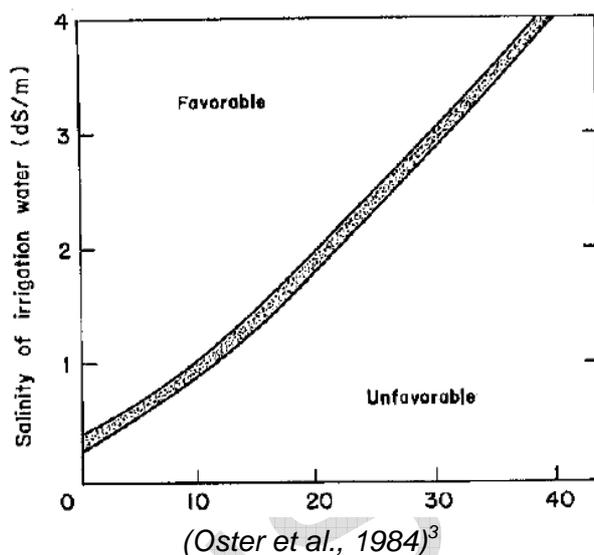
Dans notre cas, le paramètre SAR (ration d'absorption du sodium) des EUT de Sfax, est inférieur à 10 : combiné avec une conductivité électrique de 5 à 6 dS/m, **la situation n'est pas défavorable.**

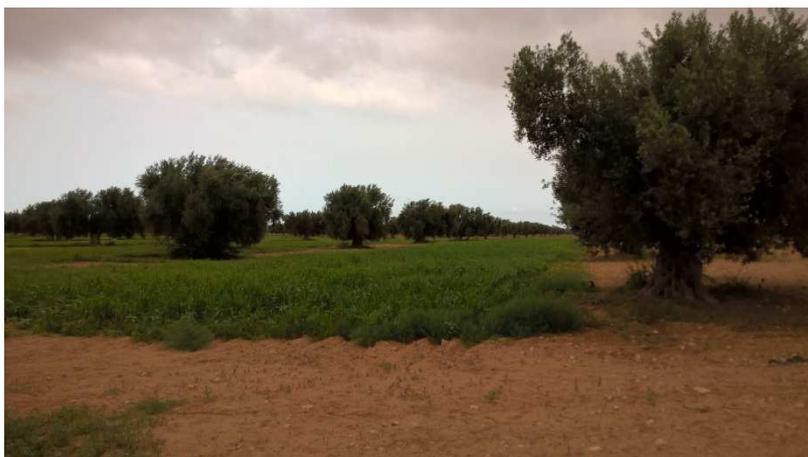
Les fourrages (luzerne, sorgho) sont plantés en cultures intercalaires entre les oliviers.

Figure 12 : culture fourragère et olivier en intercalaire

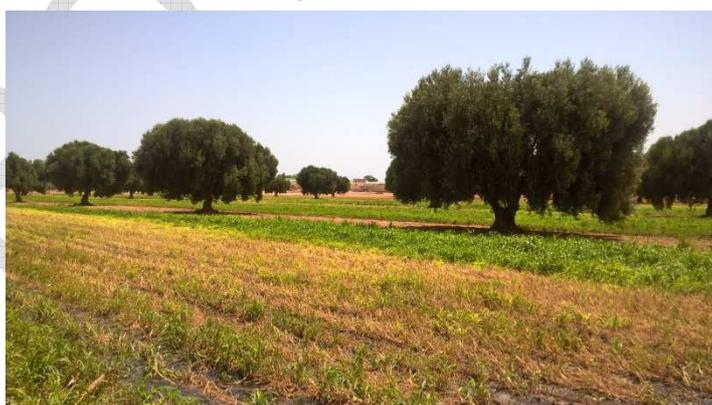
Les dysfonctionnements de la STEP de Sfax Sud induisent en effet une mauvaise épuration de l'eau, et une arrivée d'eau encore septique dans les réseaux du PPI El Hajeb. Cette eau a un impact sur les cultures fourragères, avec des **mortalités de semis** constatées par les irrigants et également par le bureau d'études lors d'une visite sur site. On peut avancer que **l'azote ammoniacal** non transformé par la STEP est relargué au moment de l'irrigation et va causer une toxicité racinaire. De fait, les surfaces réellement irriguées déclinent fortement depuis quelques années et en 2017 notamment.

Figure 13 : incidence de la qualité de l'eau / toxicité racinaire

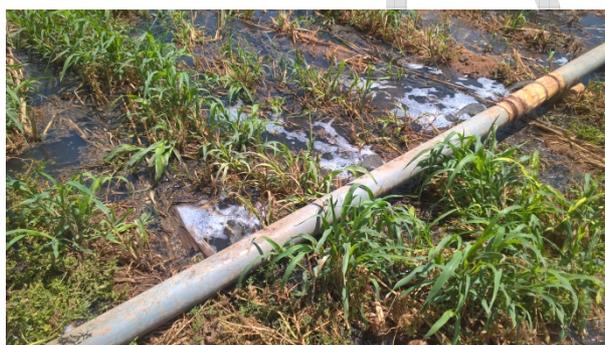
La topographie plane a permis un nivellement des terrains. Le système d'irrigation utilisé est celui dit de '**la planche**', ou **gravitaire amélioré**. L'eau est amenée depuis la borne sur la partie haute de la parcelle par des tuyaux souples ou rigides de diamètre inférieur à 100 mm, régulièrement percés. L'eau s'écoule ensuite vers la partie basse de la parcelle.

Figure 14 : dispositif d'irrigation gravitaire amélioré

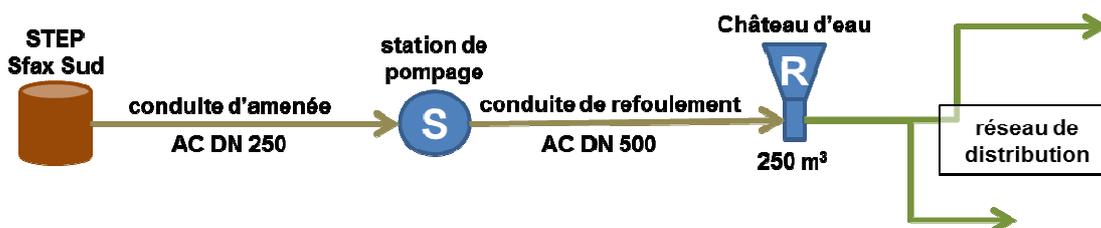
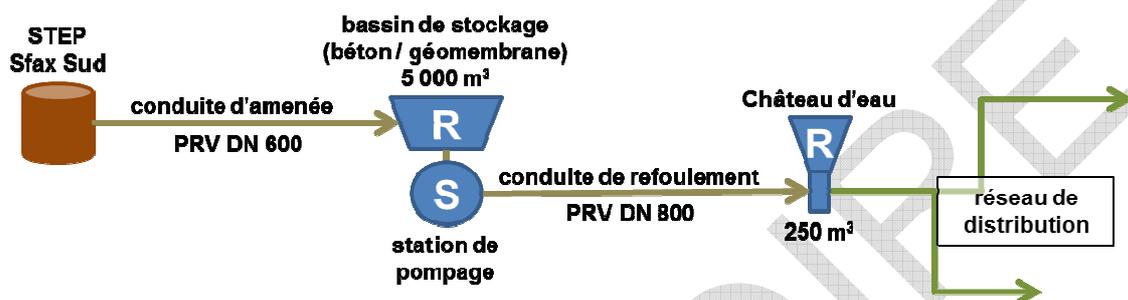
**Situation actuelle****Situation future**

Le schéma de la page suivante illustre les grandes lignes de la rénovation, qui en est au stade des études d'exécution, actuellement en cours de révision.

Une étude de rénovation du périmètre est en cours, parallèlement à celle de la station d'épuration. Dans ce cadre, une extension du périmètre à 800 ha est prévue, de même que la création d'un réservoir de 5 000 m³ de volume qui permettrait de mieux gérer la demande en pointe.

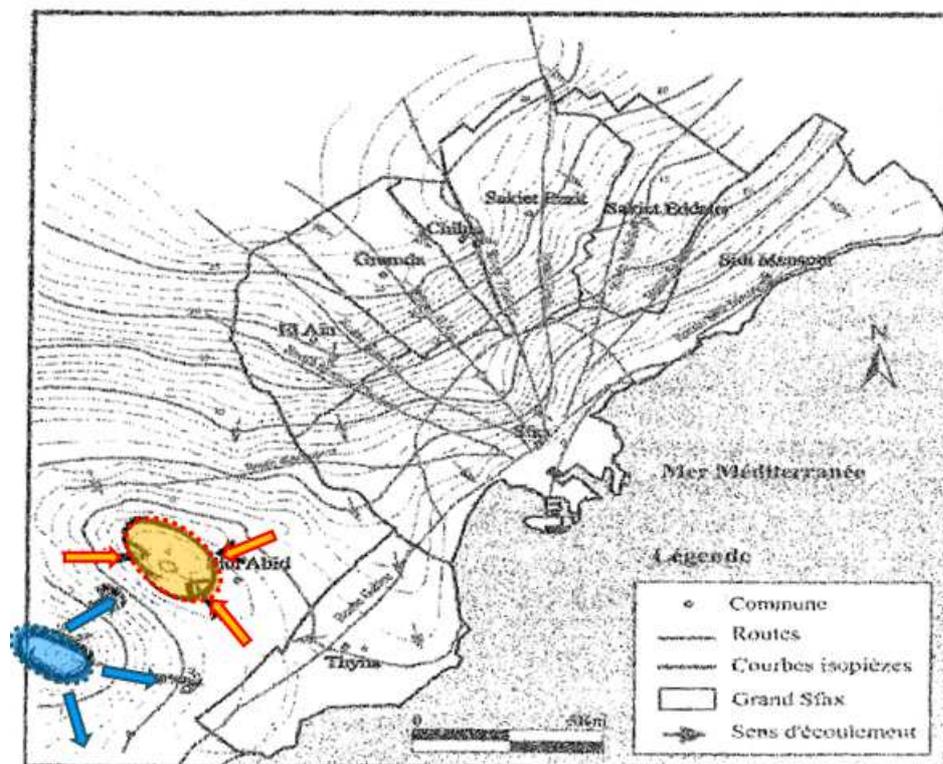
Le schéma ci-dessus met en évidence la proximité immédiate d'un dôme (bleu) et d'un creux (rouge) piézométriques, le premier correspondant aux surfaces de l'OTD irriguées avec les EUT (recharge) et le second à des secteurs irrigués avec les eaux de puits (prélèvements).

Le sol sableux très drainant et la hauteur de la zone non saturée (entre 10 et 20 mètres) sont **favorables à un stockage de l'eau** :
