*Annuaire d'auscultation
et de régénération
des forages d'eau*

DIRECTION GÉNÉRALE
DES RESSOURCES EN EAU

*S/Direction des Sondages
Hydrauliques*

ANNUAIRE D'AUSCULTATION DES FORAGES D'EAU 2000

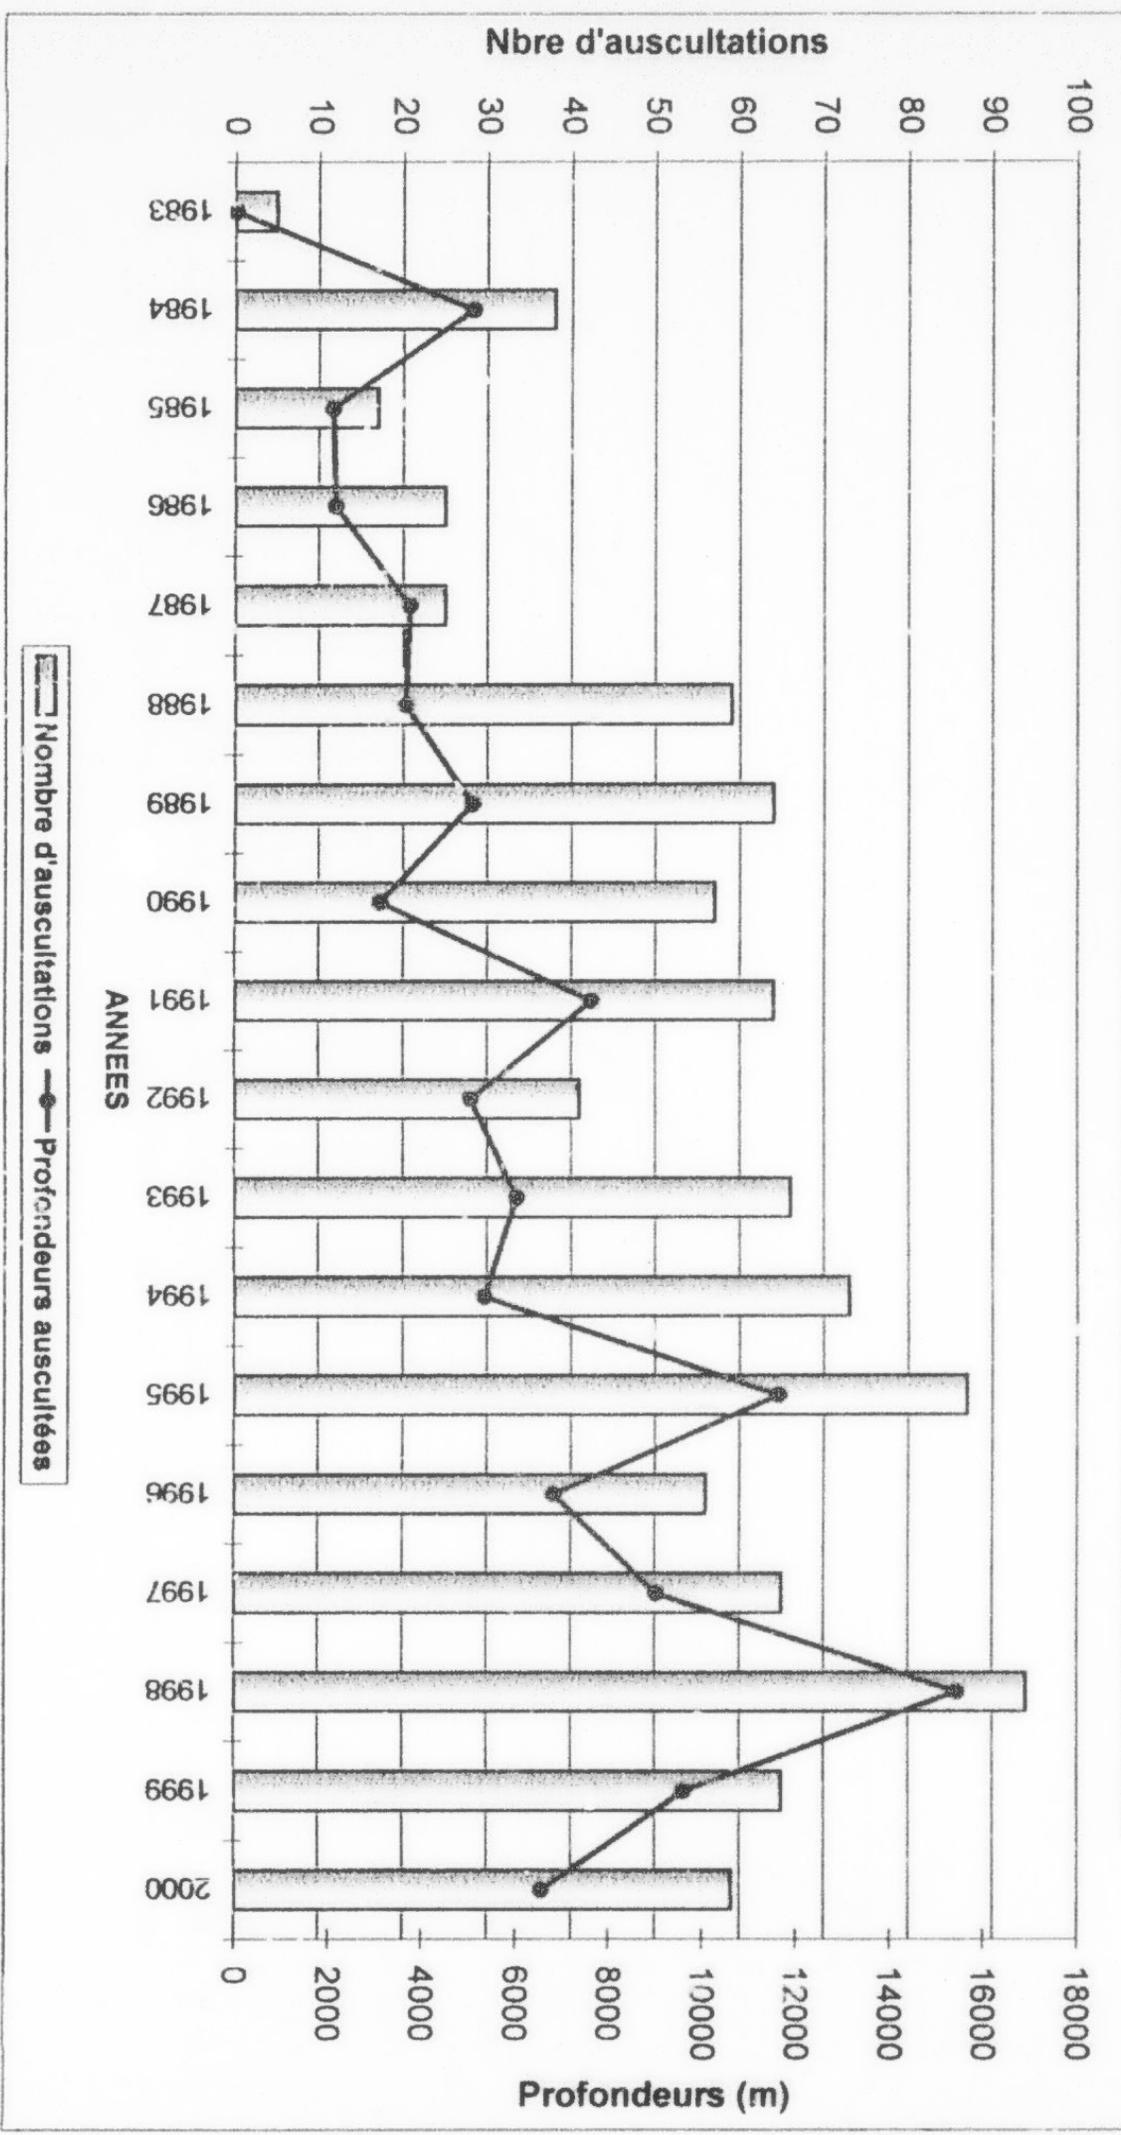
**Auscultations des forages d'eau en Tunisie et les profondeurs
auscultées 1983 - 2000**

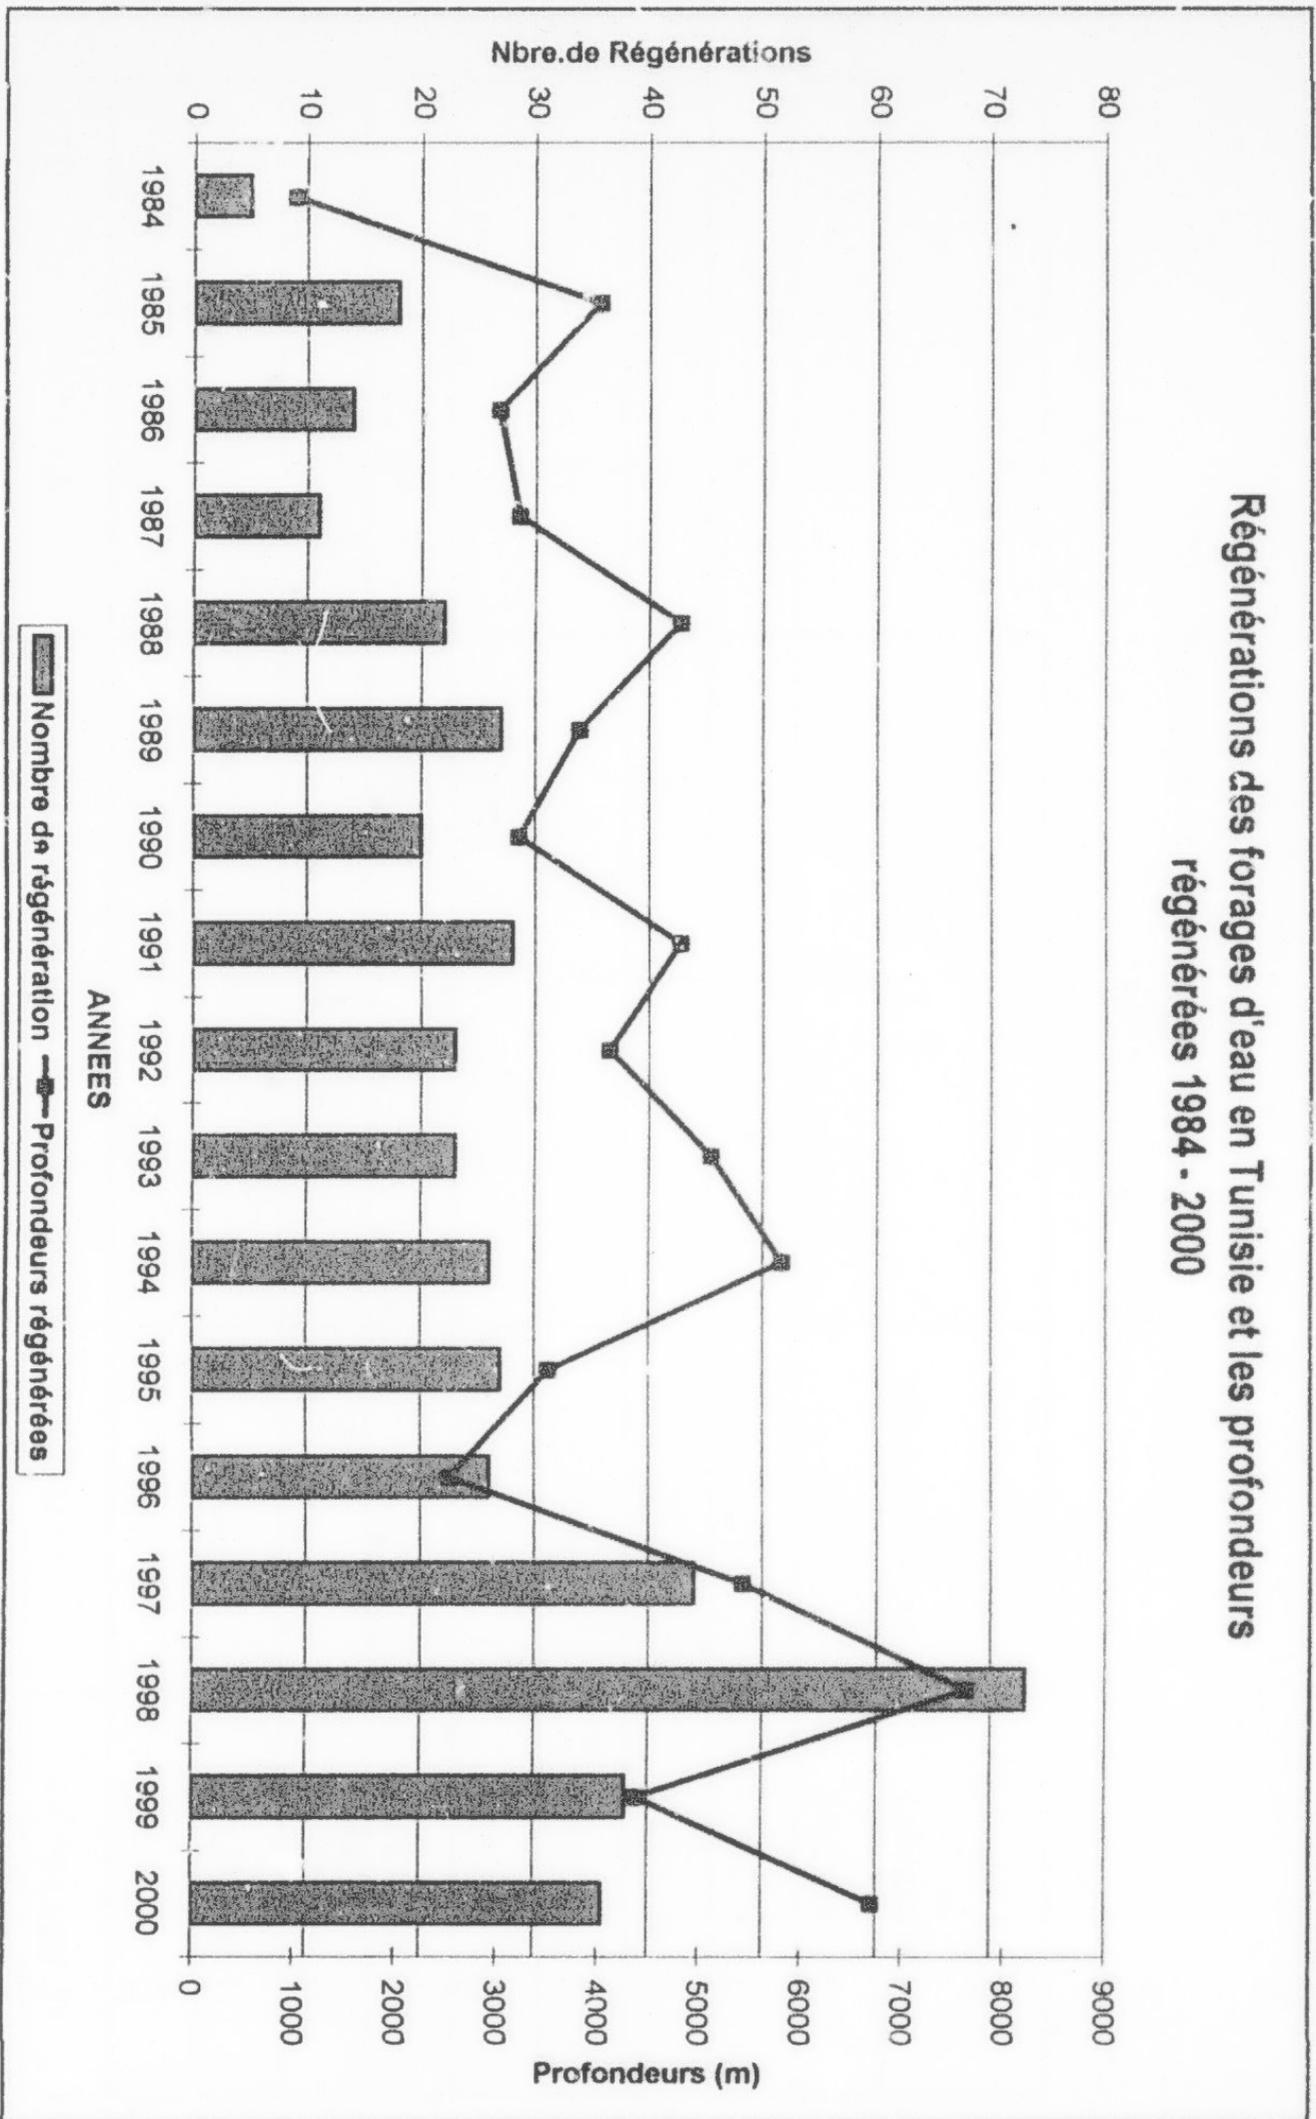
Régénérations des forages d'eau en Tunisie et les profondeurs régénérées 1984 - 2000

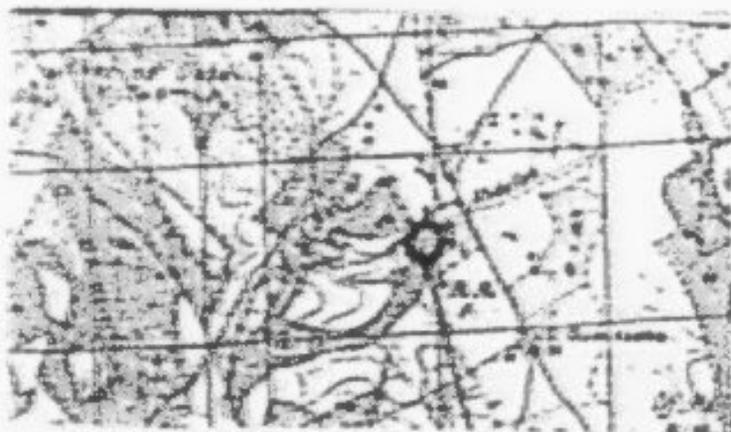
L'exploration de ce forage par la caméra T.V a montré tout d'abord une eau entartée au niveau de quelques endroits de la colonne pleine qui est craquée probablement à partir de 44m à 48m de profondeur, puis un léger colmatage des tubes lanternés . L'opération d'auscultation fut arrêtée à environ 6m du fond de l'ouvrage par des objets tassés sur le corps de pompe perdu (voir photo ci-jointe) .

Suite à cette opération d'endoscopie, il est recommandé de loger la pompe d'exploitation entre les cotes -77m et -80m du tube de décantation afin d'éviter l'endommagement de la colonne productrice (tubes lanternés). Le doute sur le craquement de la colonne de captage engage vivement le remplacement de l'ouvrage.

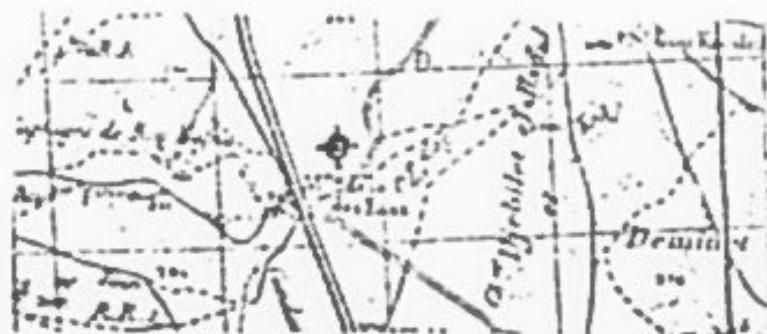
- N.S situé à -40,7m/TN .
- parois des tubes pleins et de la crépine très incrustées et entartées .
- P.H réel environ égal au P.H d'équilibre d'après le diagramme logarithmique de Schoeller.
- probabilité que l'eau de l'ouvrage contient de l'oxygène dissout (fluide corrosif).

L'exploration de la caméra fut arrêtée à 306,5m de profondeur, révélant une décantation d'environ 11,50m. Il semble que l'arrivée de sable provient de quelques fentes de crépine dégagées ou de trous de corrosion .

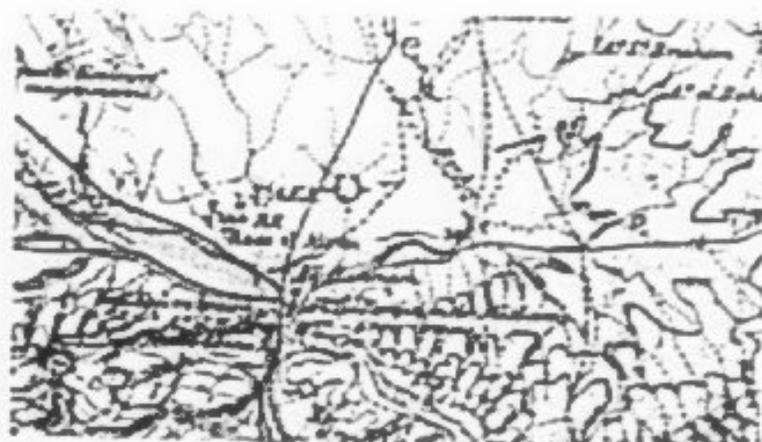
D'autre part on a remarqué un phénomène d'entartrage qui s'accroît en profondeur et des éléments de crépine colmatés excessivement. A partir de la cote -220m la visibilité devenant assez bonne , a permis d'observer des corrosions de crépine dues certainement à une eau très chargée en sel .On a atteint un dépôt à -237m soit 13m de décantation au fond du forage.

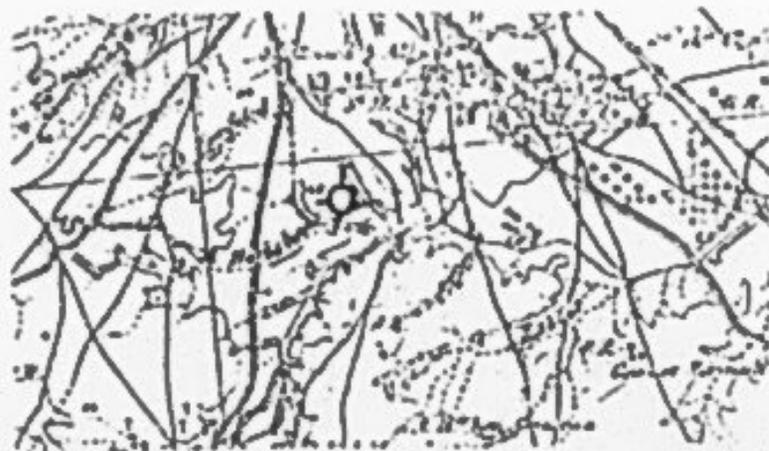
Après environ une vingtaine d'années d'exploitation, le niveau artésien de ce forage a passé (de +3m à -1,8m/T.N) lui occasionnant ainsi une chute de débit. Pour cela un diagnostic par caméra T.V lui a été pratiqué dans le but de contrôler l'intérieur de son habillage . La profondeur de cet ouvrage est de 148m et la caméra n'a pu explorer que 94,5m c'est-à-dire à 5,5m avant l'entrée du tube chambre à cause d'un entassement d'objets perdus, à cette cote . Le long de cet intervalle on a observé à 17,7m de profondeur un trou de corrosion , des nodules qui s'accroissent en profondeur , des bouts de câble électrique et de prise d'air qui jonchent les parois de la colonne de soutènement et une eau généralement trouble et flocculeuse .

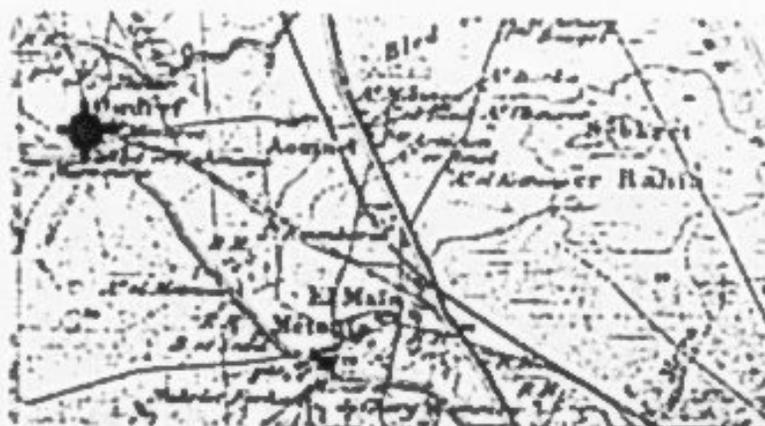
L'opération d'endoscopie par caméra T.V a été effectuée non sans peine car l'emplacement de l'ouvrage est entouré de palmiers. La caméra n'a pu explorer que 20,1m de ce forage dont la profondeur est de 78m . Le NS a été rencontré à -14,3m/TN. Dans la zone de submersion , la visibilité étant presque nulle a , à peine permis d'observer des parois de tubes pleins noduleuses à cause d'une eau sulfaté-chloruré sodique, des branches de palmiers et des objets non identifiables qui obstruent le trou à 20,1m de profondeur .
