ETUDE MORPHODYNAMIQUE DU VERSANT INSTABLE  
DE LA COLLINE DE SIDI BOU SAÏD

RAIS Moncef , chef de laboratoire  
Géomorphologue

Janvier 1980

PROJET SIDI BOU SAÏD  
ETUDE MORPHODYNAMIQUE  
DU VERSANT INSTABLE

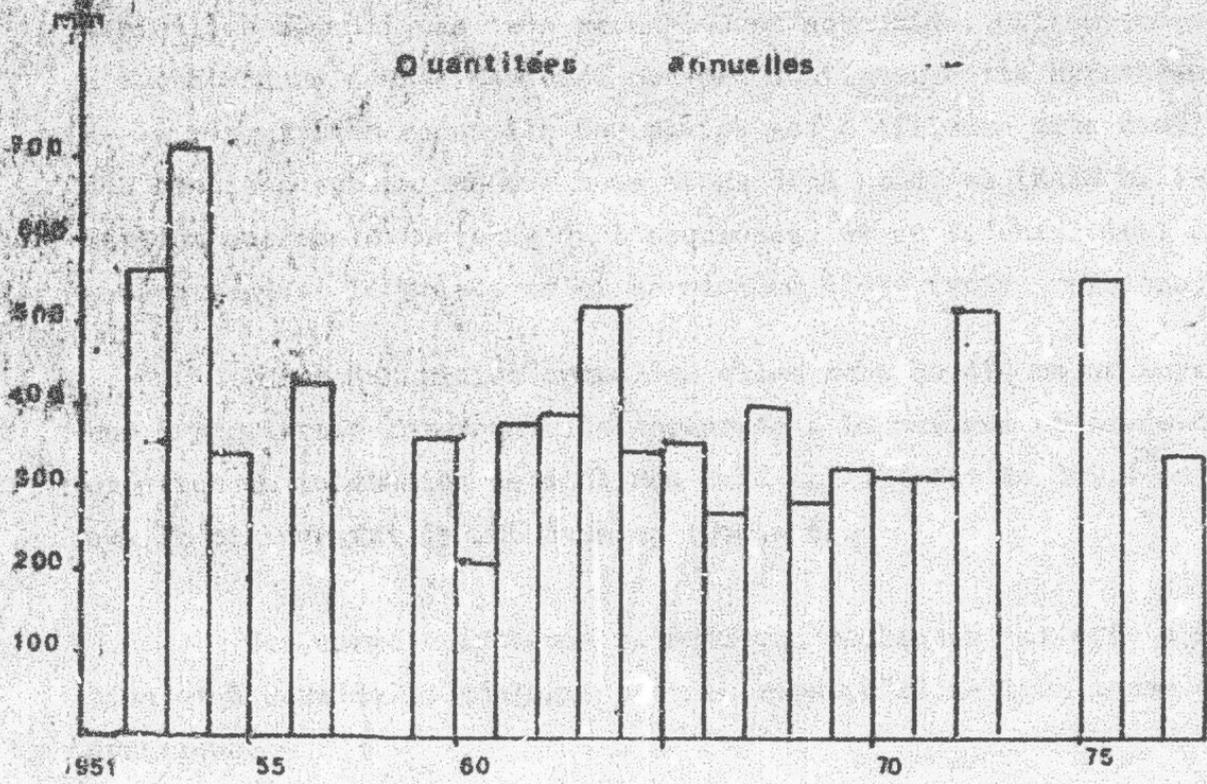
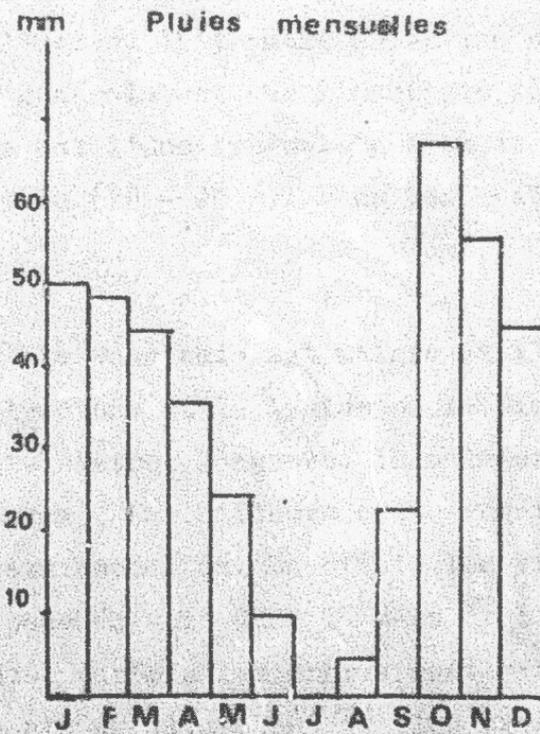
27  
PLUVIOMETRIE

L'exposition du versant est un régulateur qui lui donne des caractéristiques climatiques très probablement subhumide, malheureusement nous n'avons aucune donnée chiffrée pouvant confirmer cette hypothèse. L'analyse de la répartition mensuelle des pluies est d'ailleurs très semblable à celle des stations subhumides que nous avons déjà étudiées (RAIS M. 1978) avec un maximum automnal (Octobre en l'occurrence) et un fléchissement continu des pluies pendant le printemps et un minimum d'été (voir graphique).

Quant aux pluies annuelles elles sont de 414 mm en moyenne avec une irrégularité interannuelle accentuée. Le maximum observée depuis la création de la station de Sidi Bou Saïd en 1951 fut de 709,4<sup>mm</sup> en 1953 alors que le minimum fut de 206,6 mm en 1960 - 61.

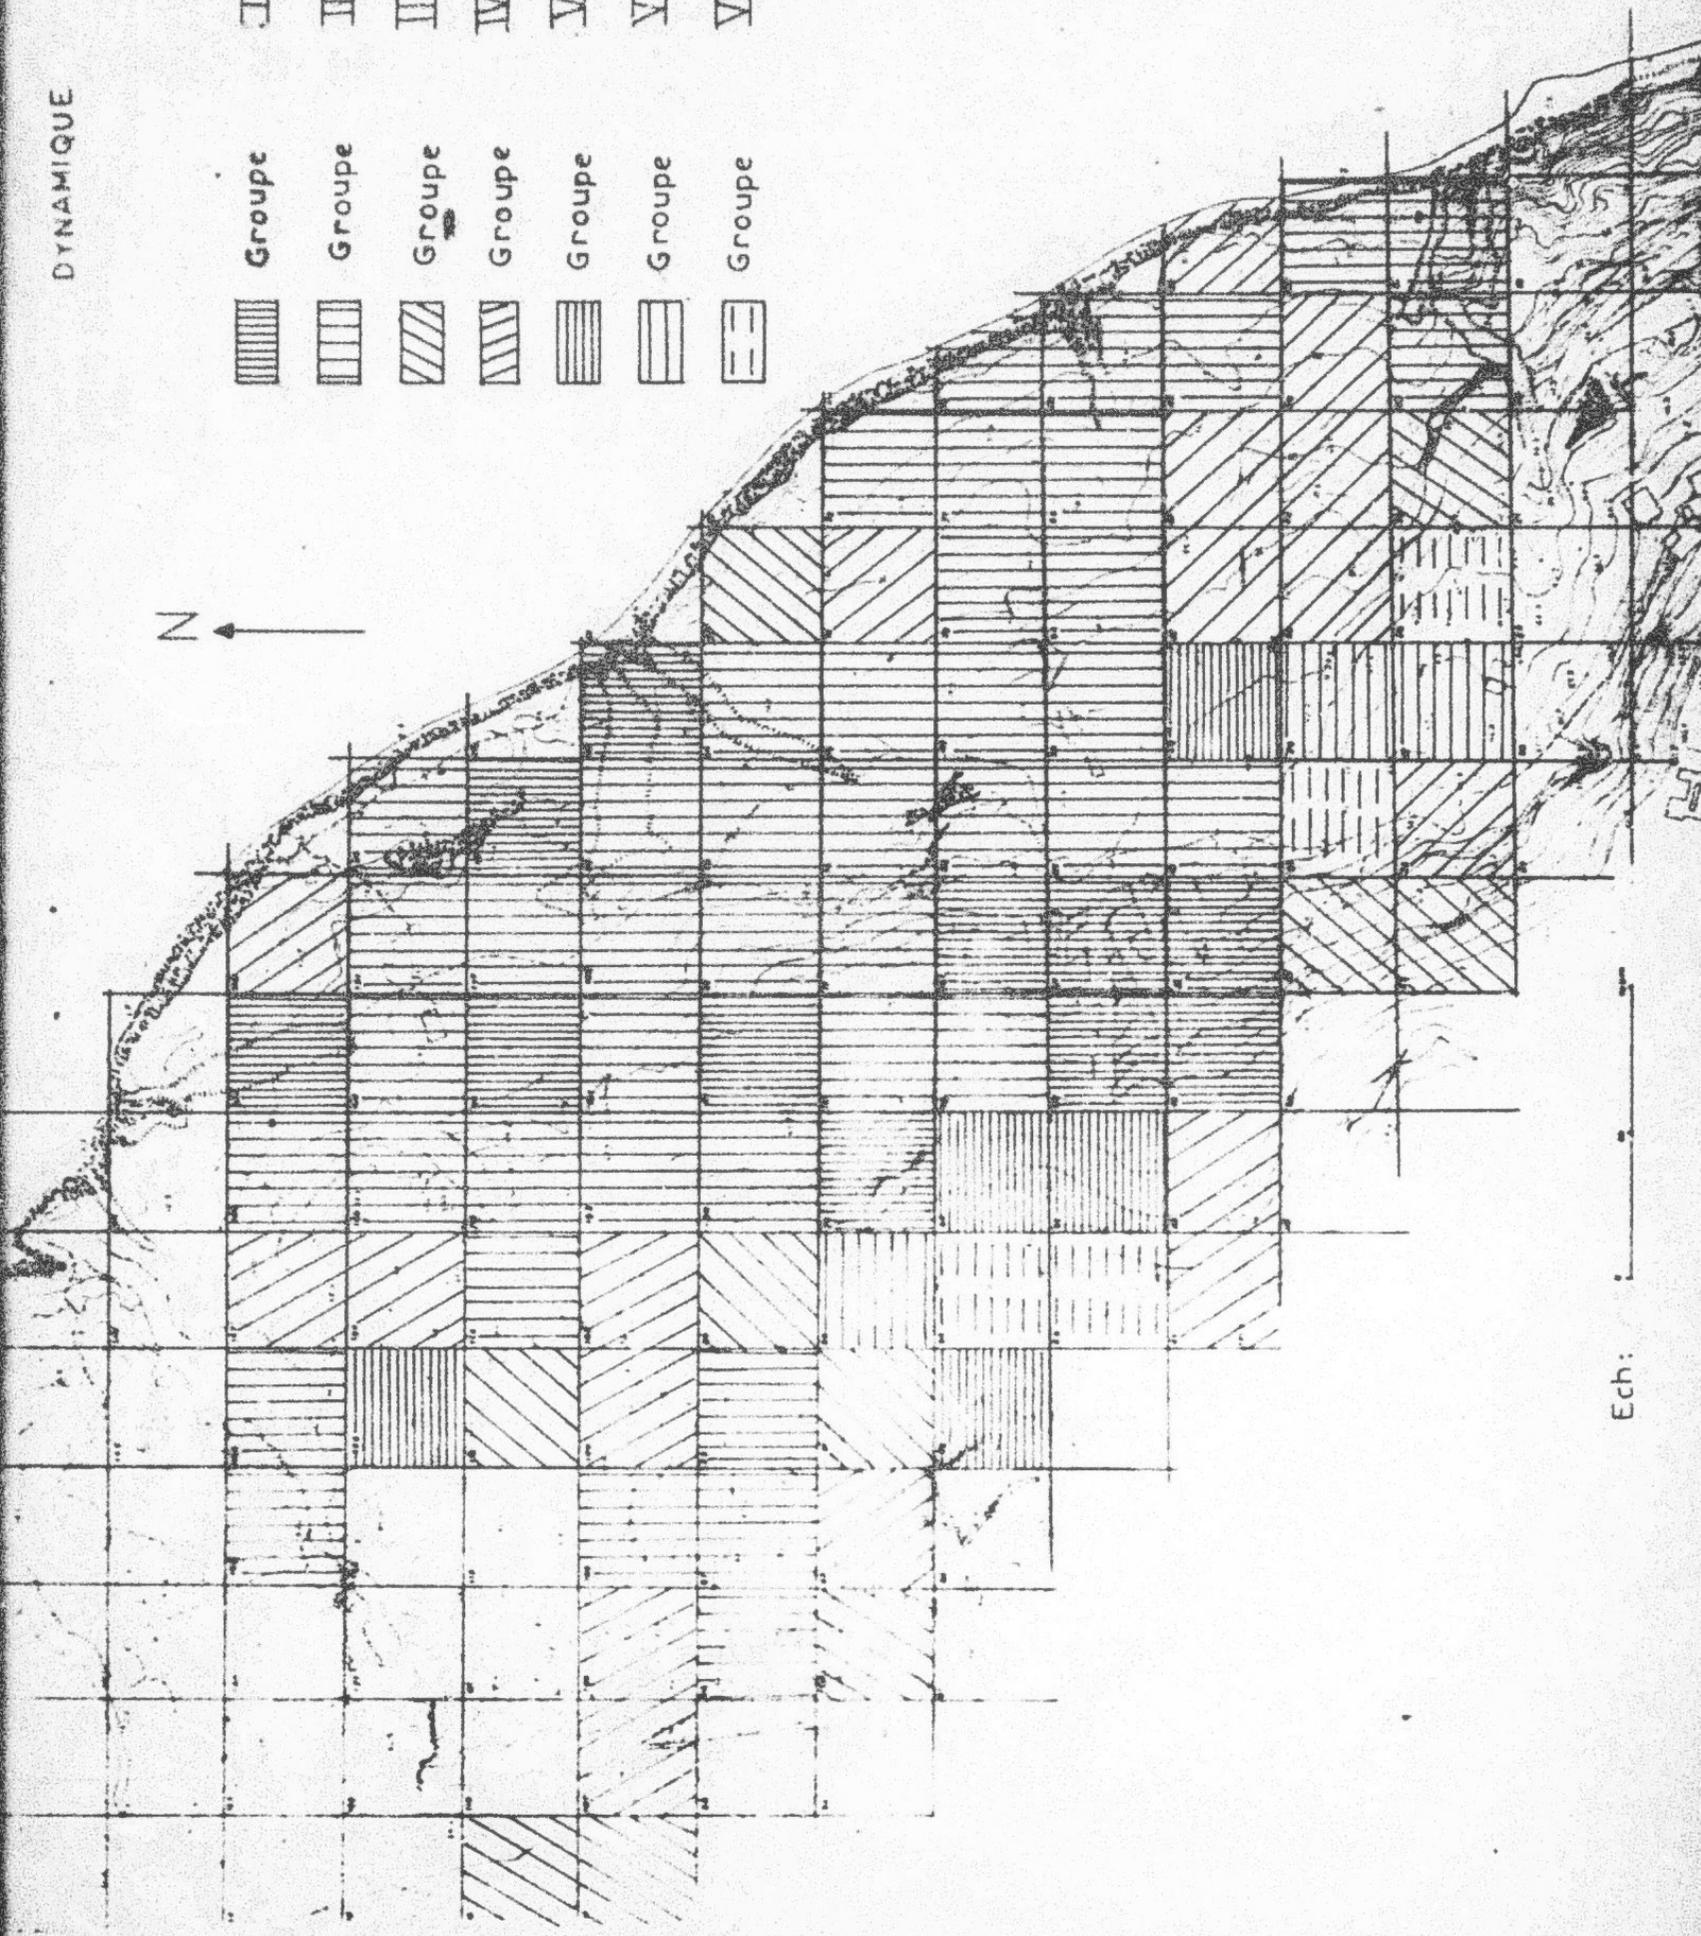
DYNAMIQUE

Pour établir ces cartes nous avons divisé la matrice de la Dynamique en sept parties et celle de la végétation en huit. Cette division tient compte des ressemblances existantes entre les observations, déterminées à partir de la matrice D2.

Il ressort de ces cartes une certaine homogénéité pour le replat basal et une hétérogénéité importante pour le versant proprement dit (voir cartes) Ainsi pour la dynamique, le replat fait essentiellement de la classe 2 sauf pour la partie proche de la route goudronnée. Cette classe est dominée en particulier par les ravins et toutes les autres manifestations de l'érosion (voir matrice D2). Quant au versant il est hétérogène, par endroits on n'y observe que des phénomènes de glissement avec des ravineaux et du ruissellement diffus, dans d'autres au contraire, il est caractérisé par les ravins ou les ravinements généralisés (voir carte hors texte). Ces derniers sont surtout visibles sur le talus faisant le raccord entre le versant et le replat basal.

Le dépouillement de l'enquête terrain a été fait sous forme d'une matrice ordonnée suivant les numéros des cases et les phénomènes dans l'ordre d'observation sur le terrain. Cette matrice originelle a donné naissance à deux matrices dérivées où les phénomènes ont été classés en lignes suivant leur abondance (matrice D1) et en colonnes suivant leur ressemblance (matrice D2). Ces deux matrices ont été réalisées pour la dynamique d'une part et pour la végétation de l'autre. Pour la matrice de la dynamique un classement des phénomènes a été réalisé suivant leur gravité. Enfin un regroupement des cases a été effectué et une cartographie générale a résulté des ces deux matrices (voir cartes ci-jointes).

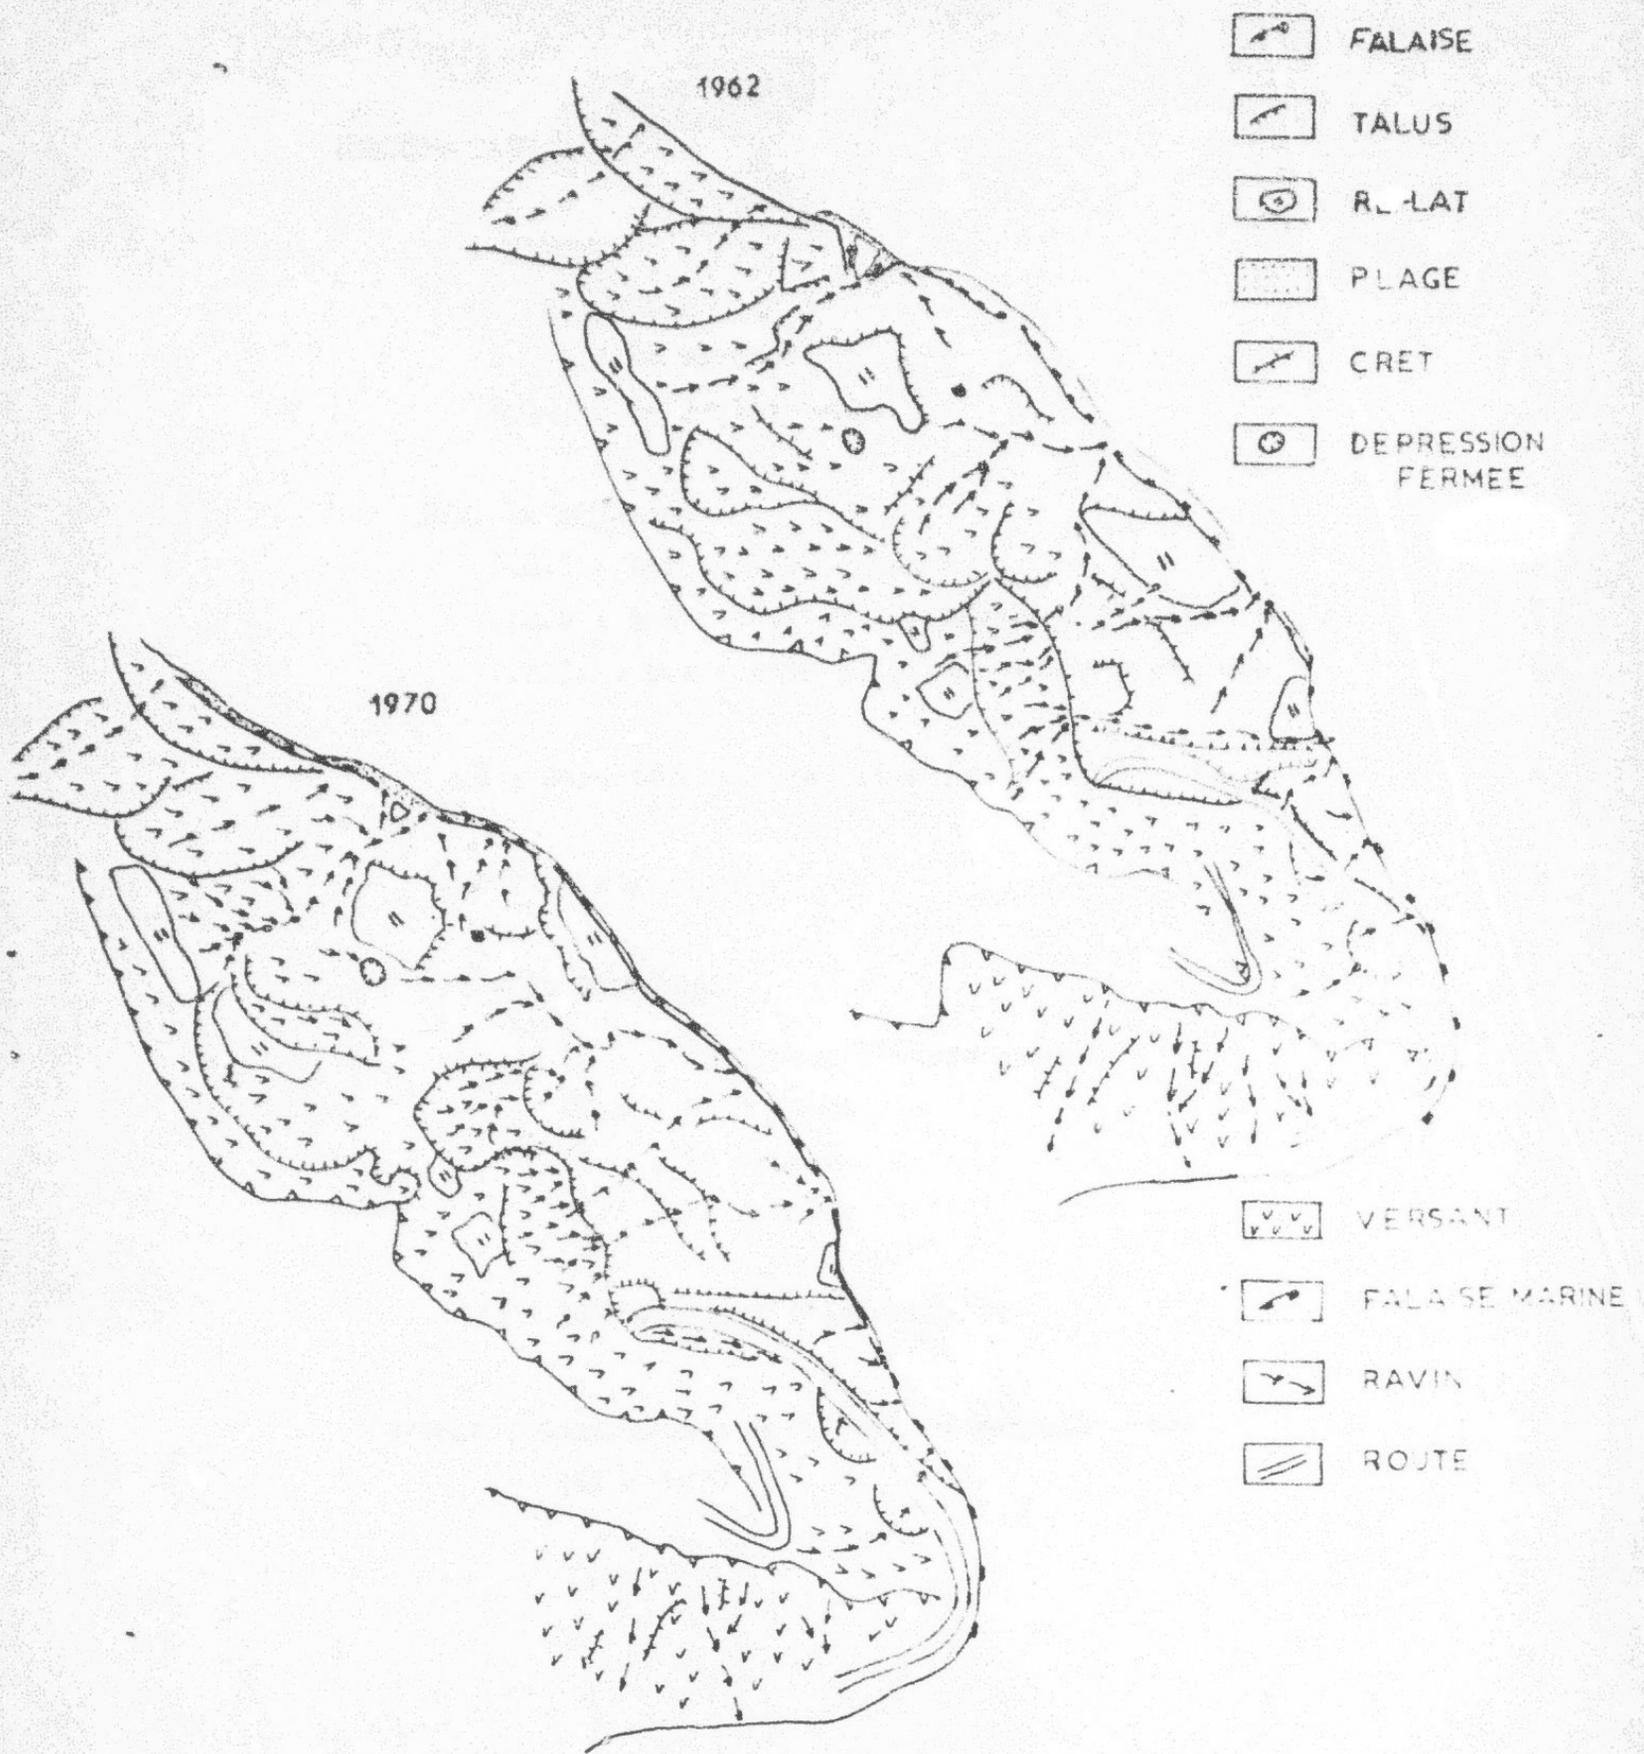
SCHEMAS COMPARATIFS DE L'ETAT DU VERSANT

L'interprétation des photos aériennes, missions 1962 et 1970 nous permet de constater un certain nombre de changements dans la configuration du versant et de la côte. En effet, plusieurs talus et niches de glissement ont changé de tracé surtout dans la niche située le plus au nord (celle du service météorologique). Dans la zone intermédiaire les deux niches se sont agrandies et leur dynamique a été modifiée. Sur le replat on constate l'apparition d'un ensemble de talus qui n'existaient pas en 1962. Ils seraient le résultat, comme dit dans le texte, de l'aménagement de la zone par les forestiers.

Le tracé de la côte est légèrement retouché. En effet en 1962 une pointe apparaissait nettement au niveau de la niche du cimetière, elle a été rabotée et il n'en subsiste qu'un petit bombement en 1970. De plus au niveau du ravin qui termine la zone instable vers le Nord, la plage a connu une accumulation sableuse assez importante.
