ETUDE MORPHODYNAMIQUE DU VERSANT INSTABLE  
DE LA COLLINE DE SIDI BOU SAÏD

RAIS Moncef , chef de laboratoire  
Géomorphologue

Janvier 1980

PROJET SIDI BOU SAÏD  
ETUDE MORPHODYNAMIQUE  
DU VERSANT INSTABLE

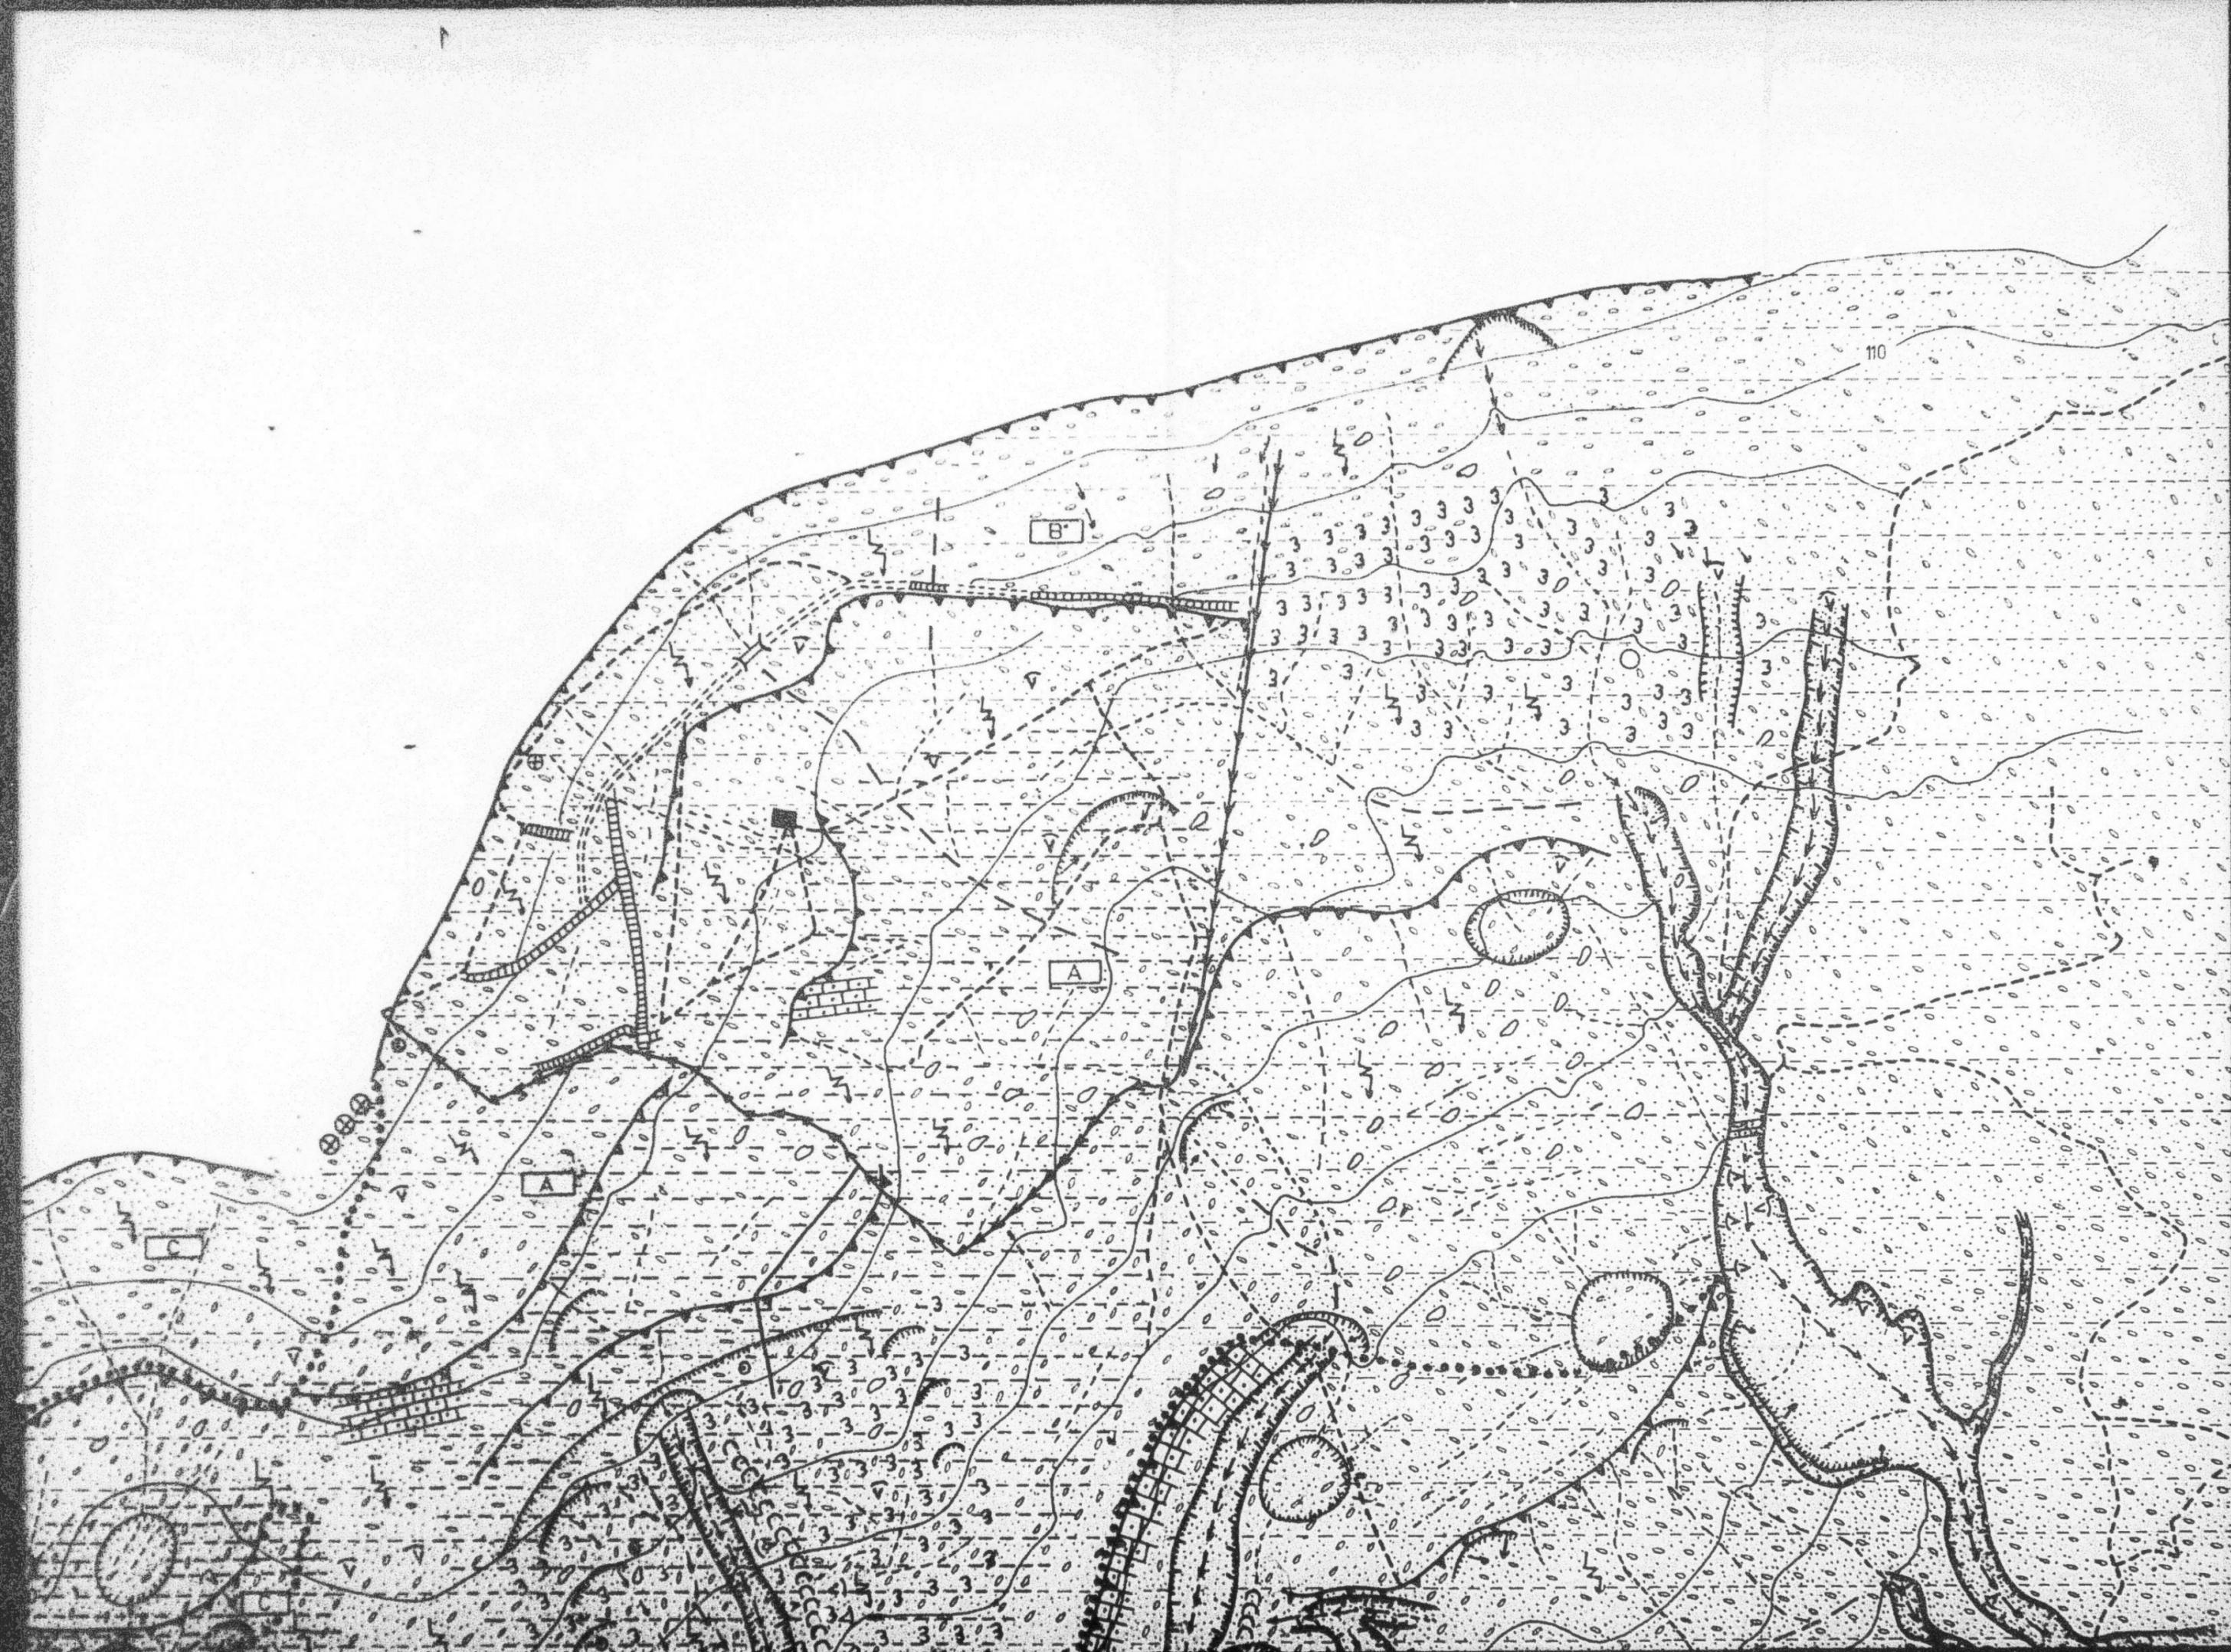
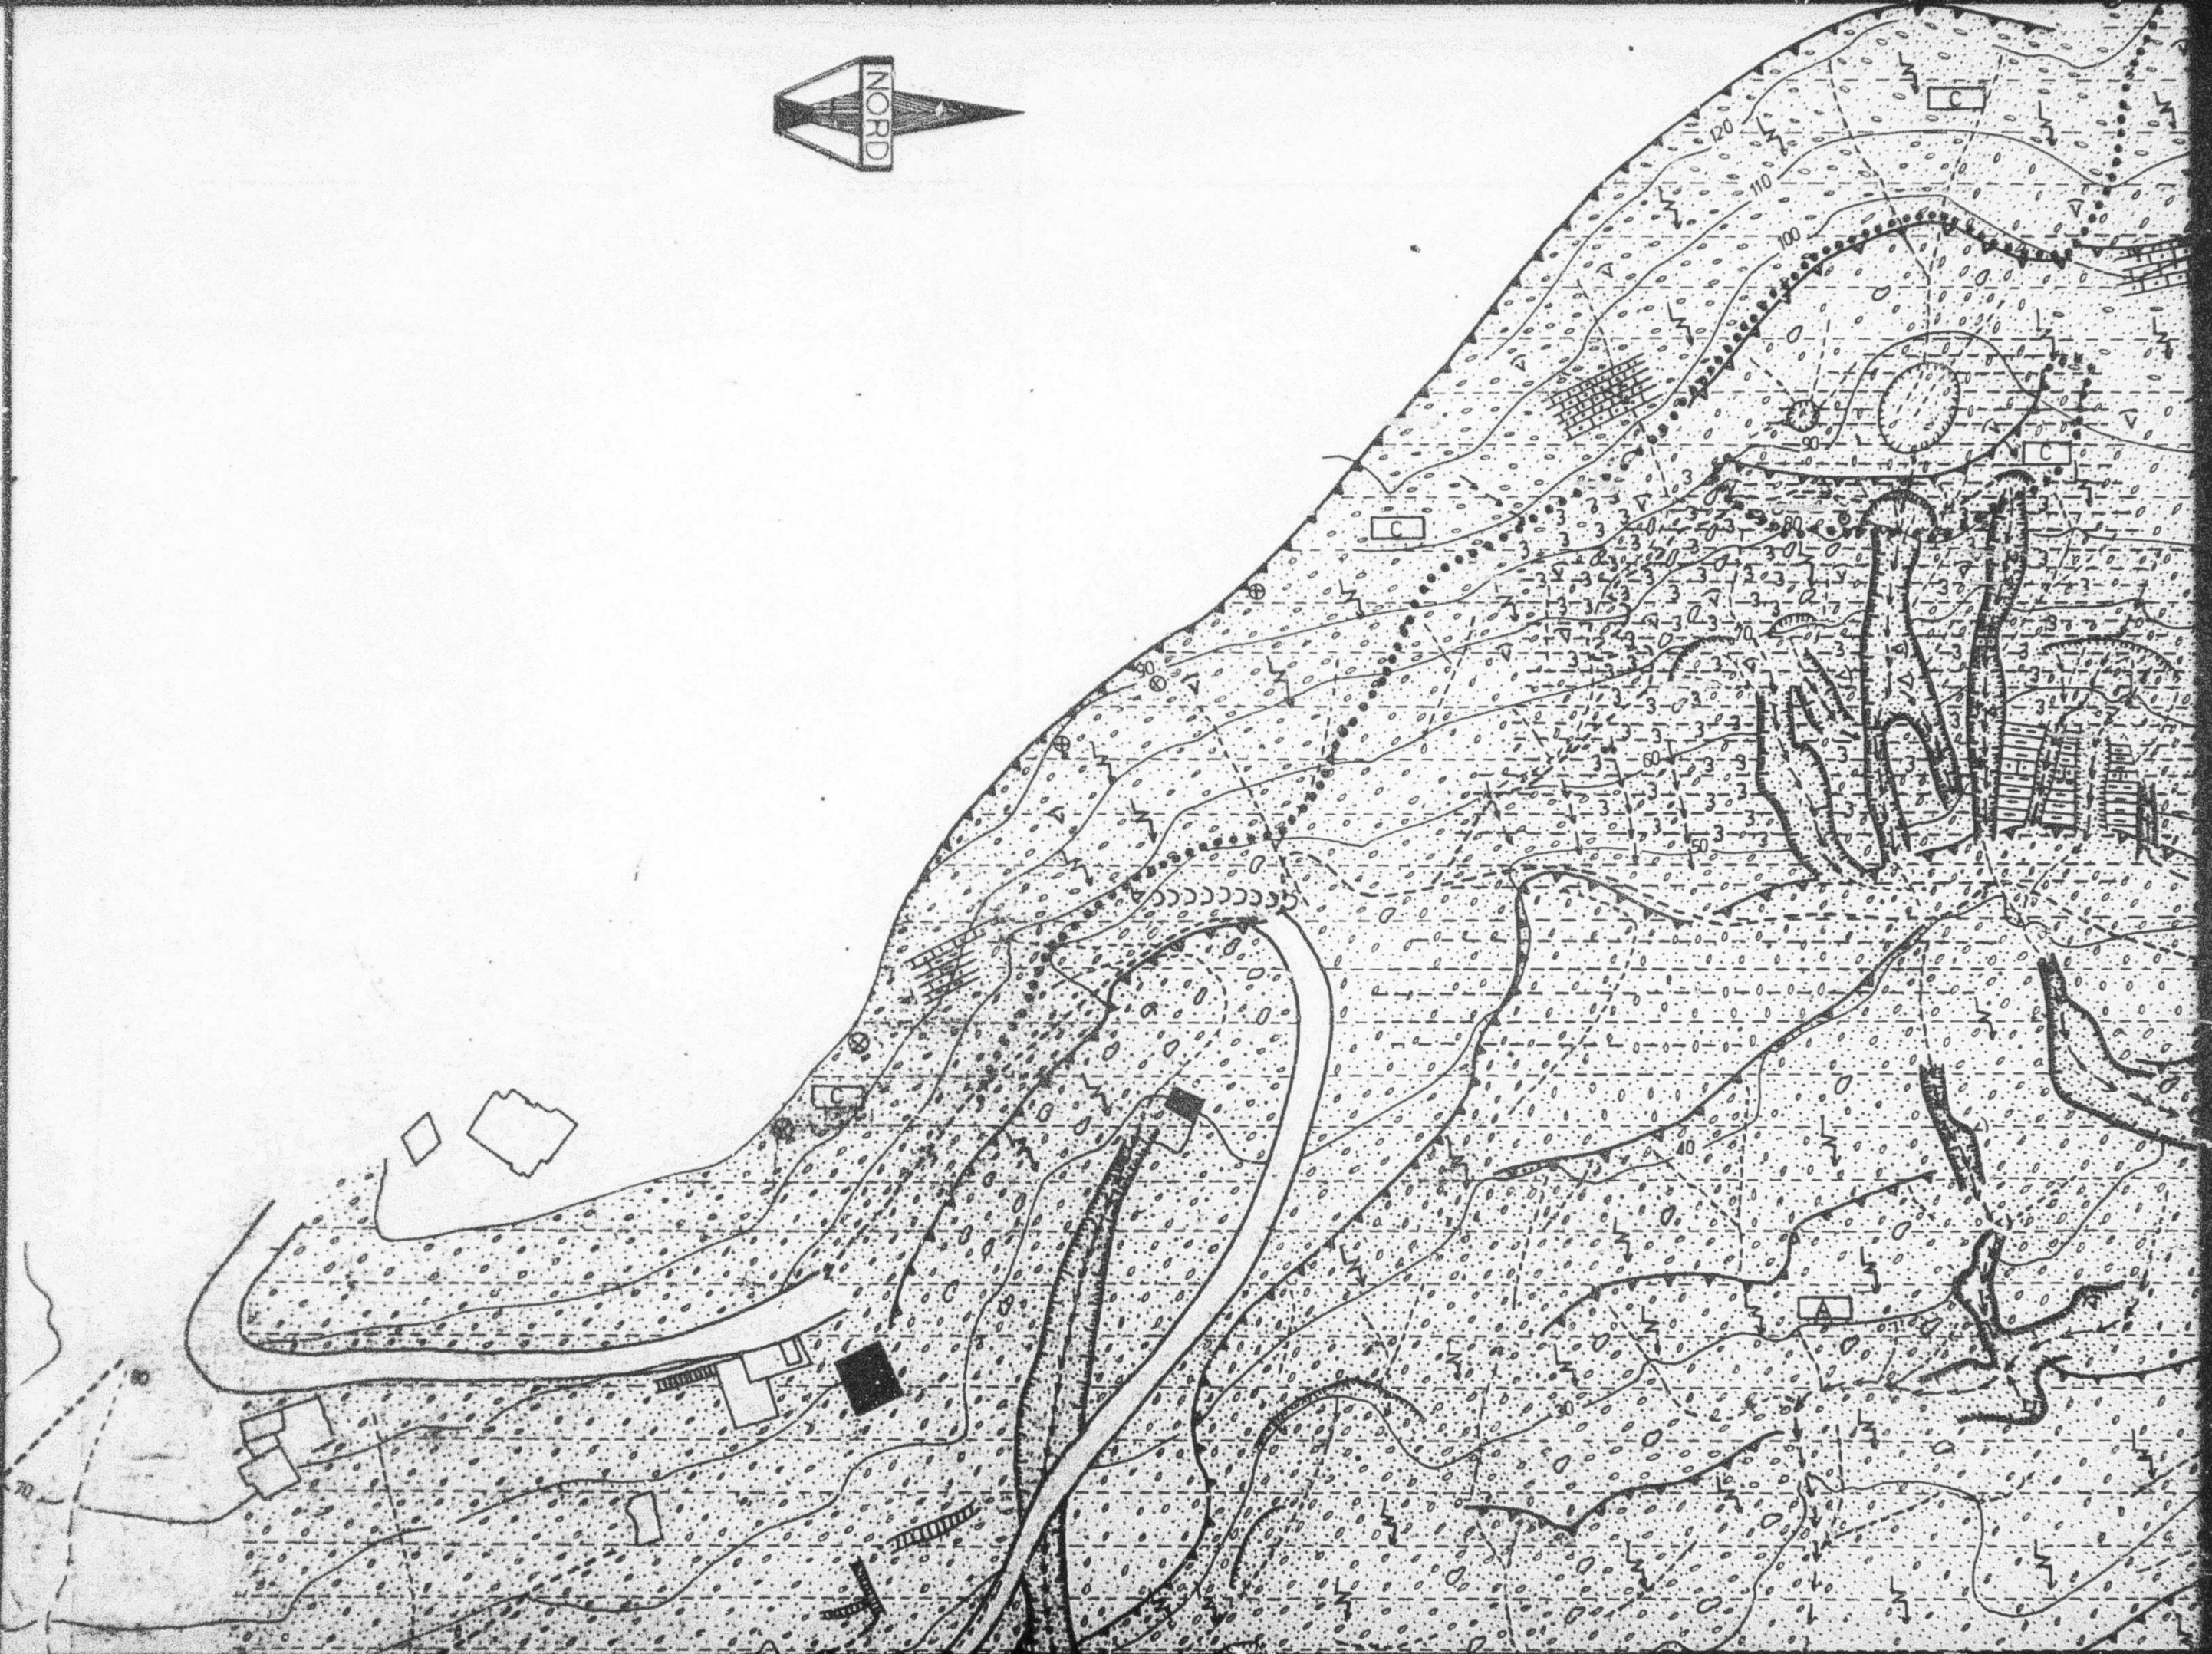
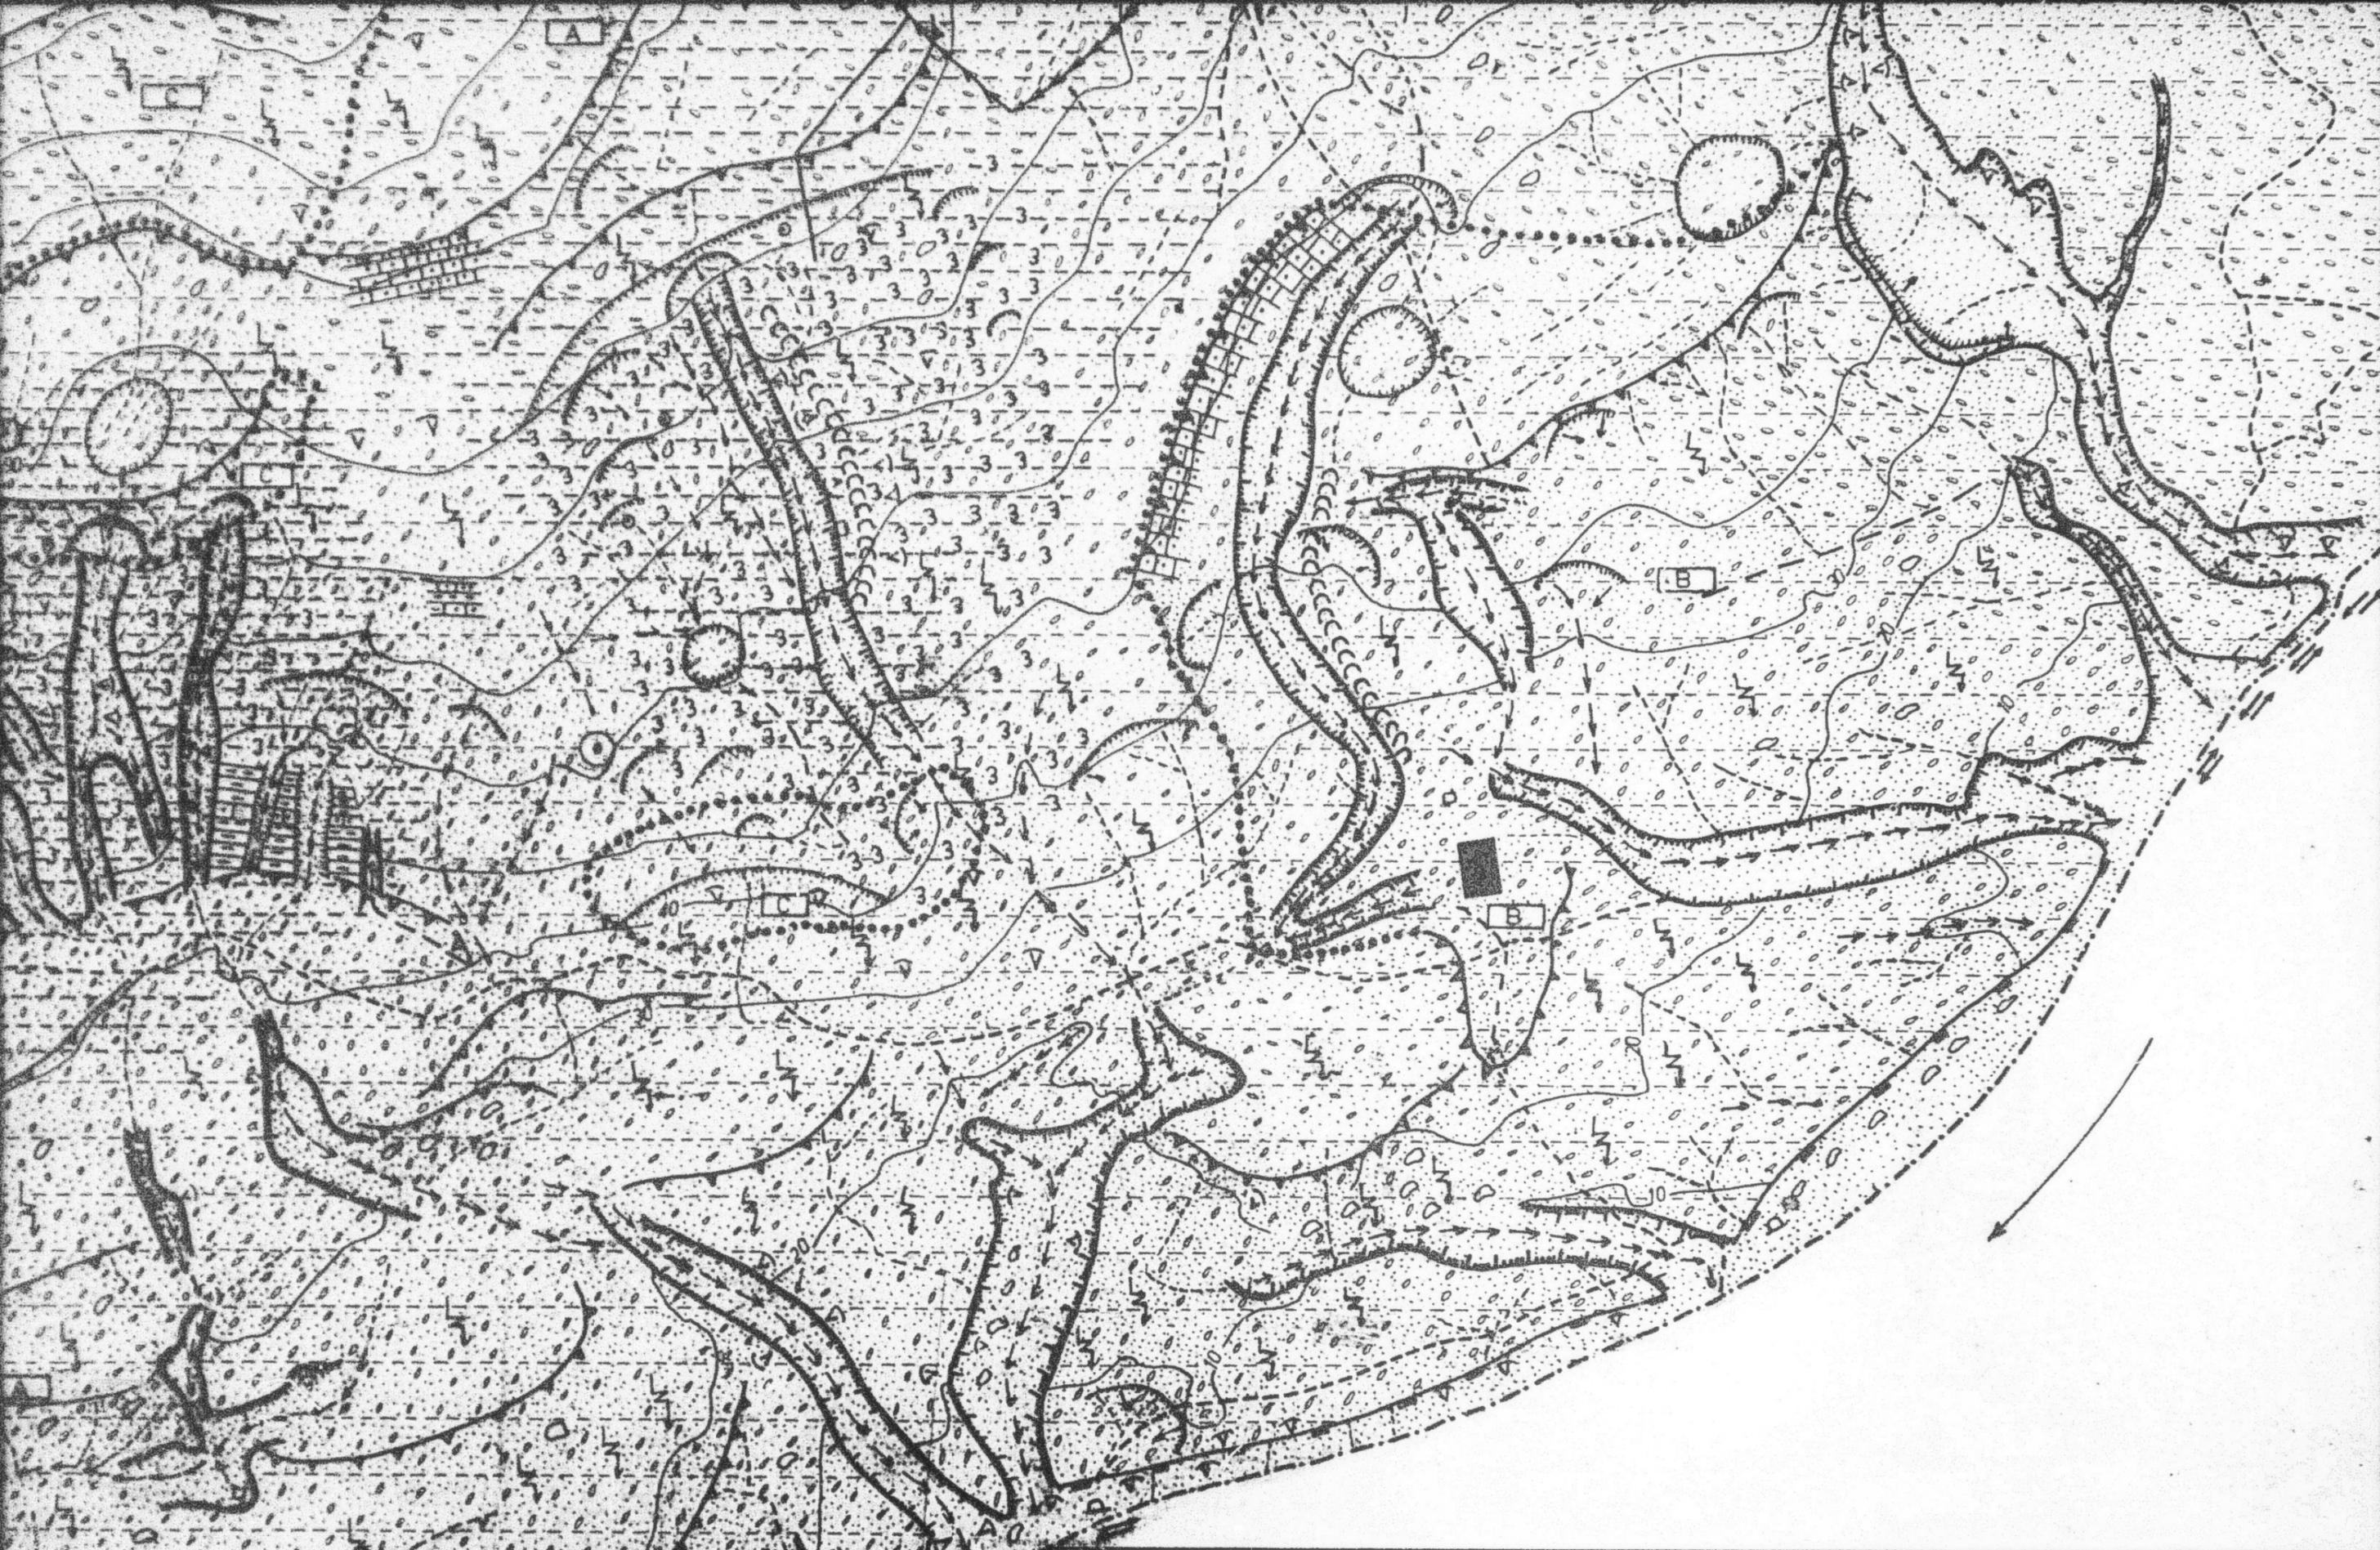
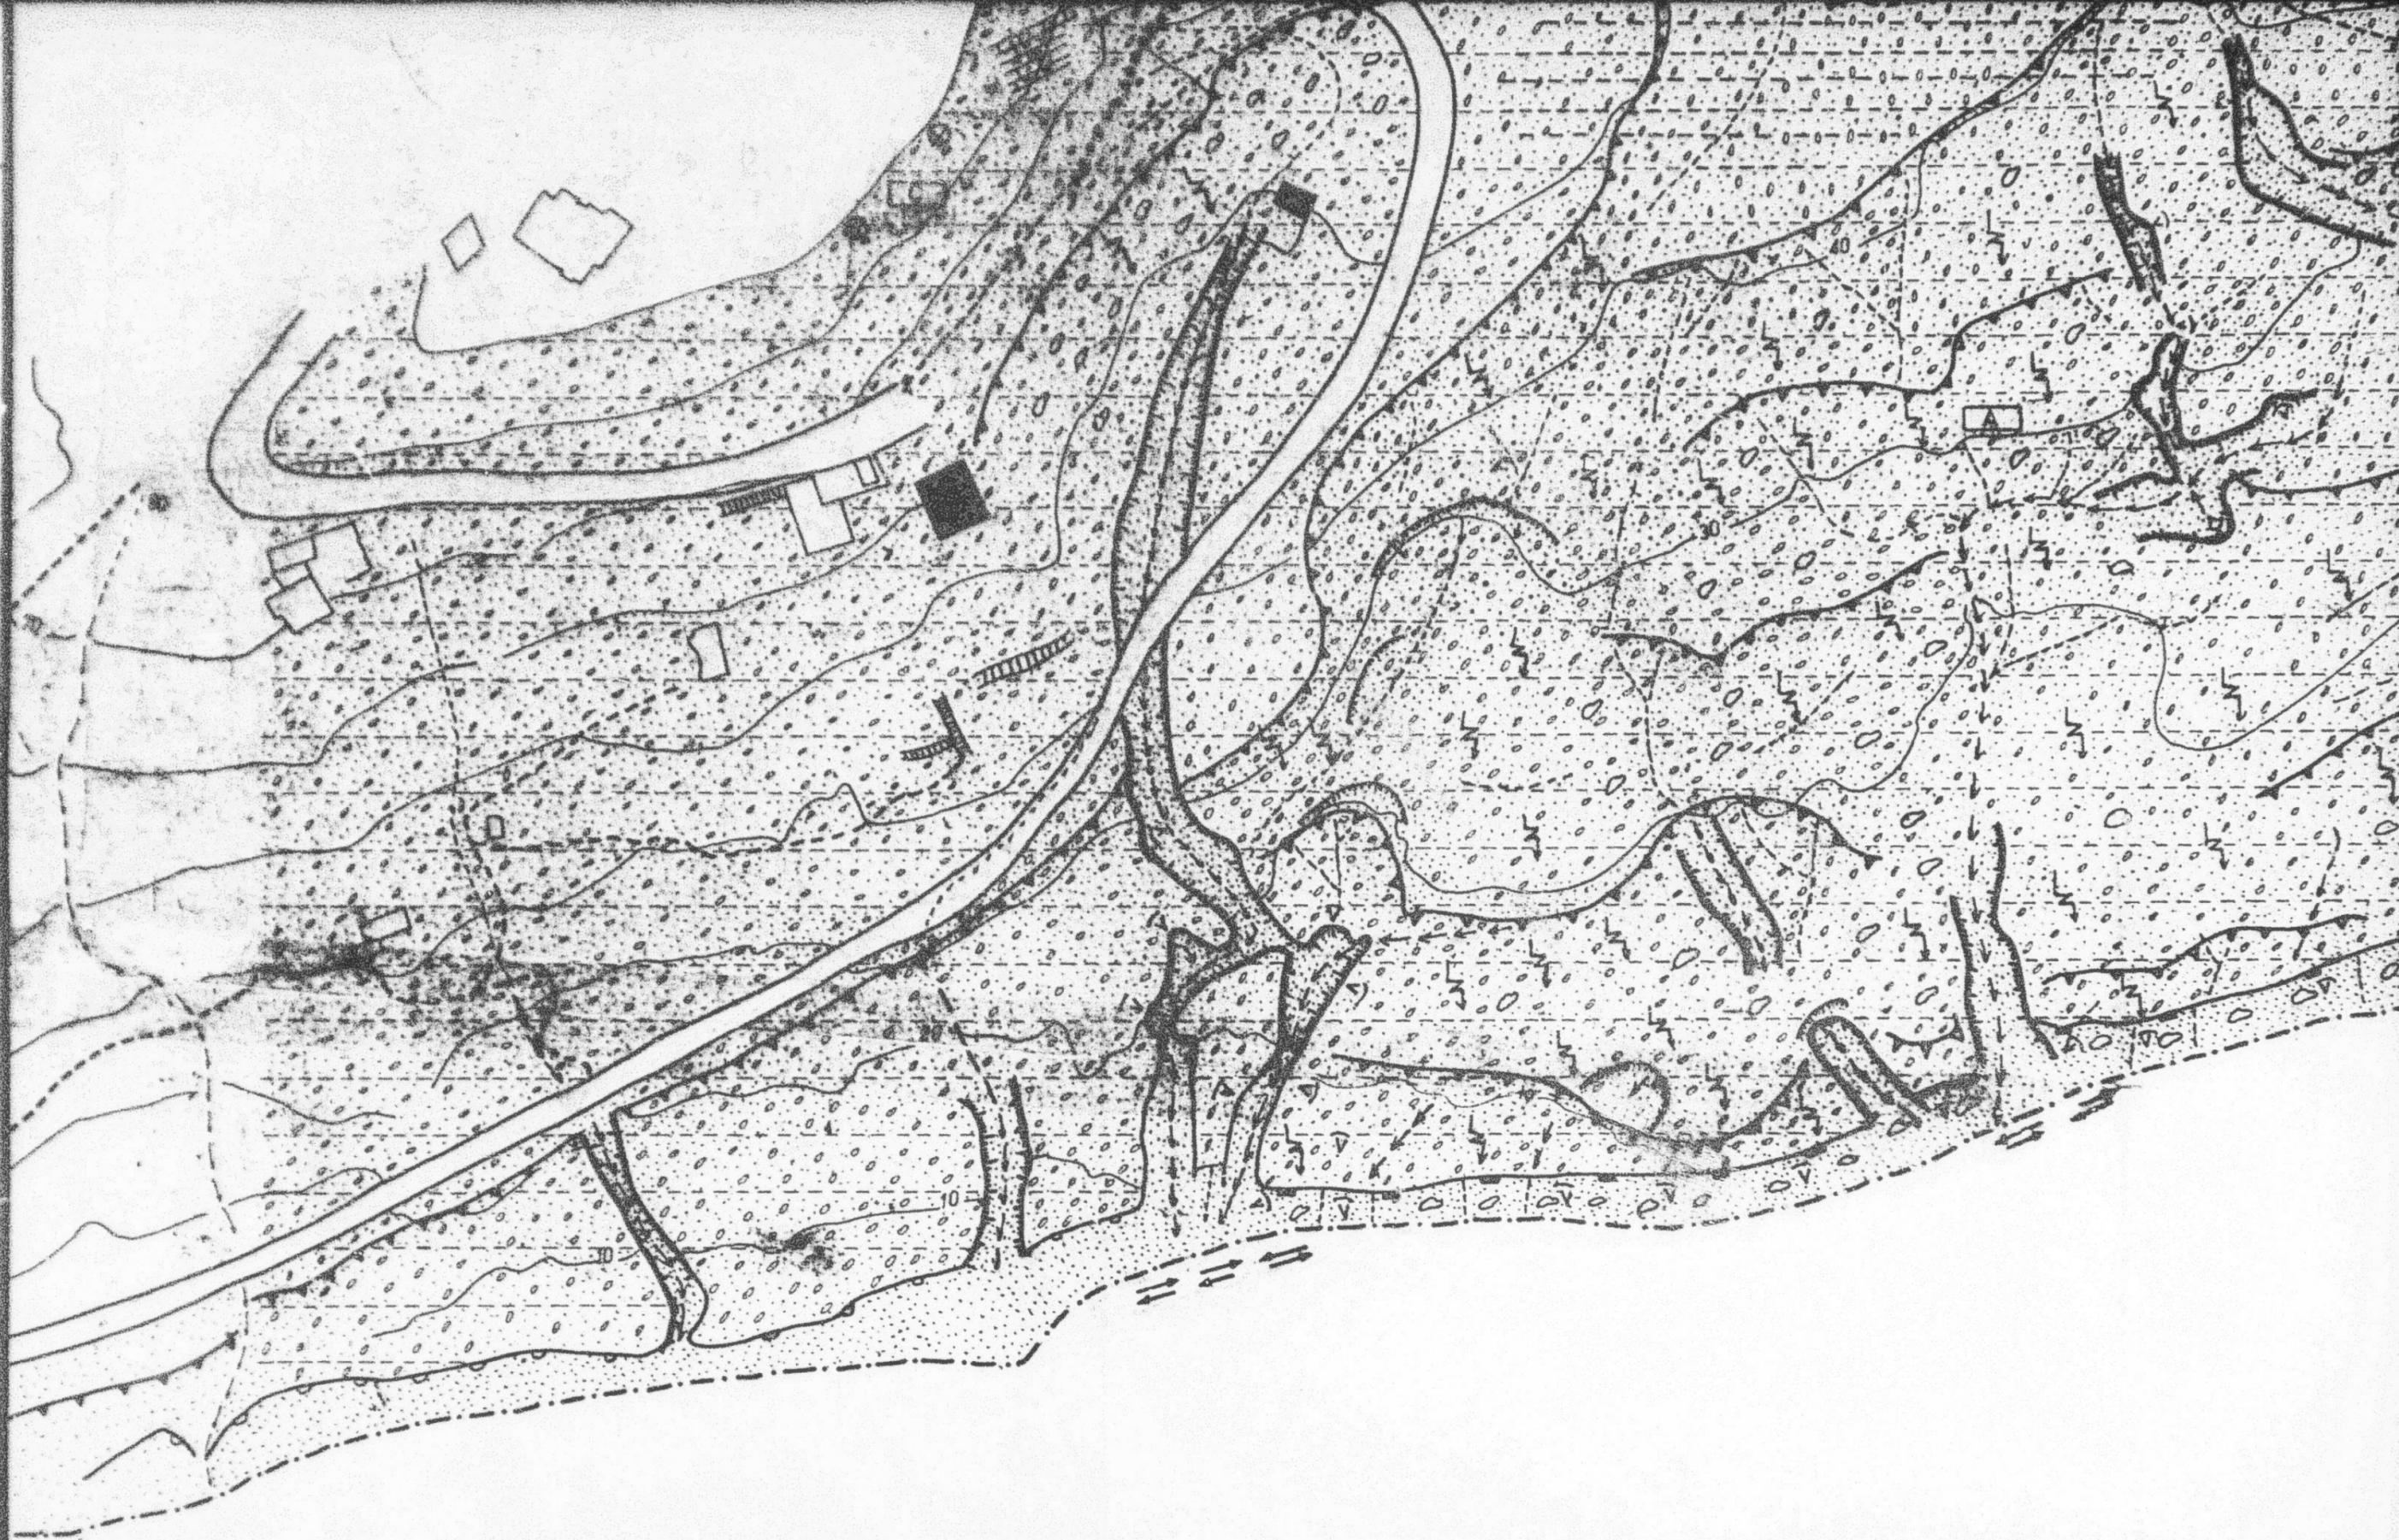
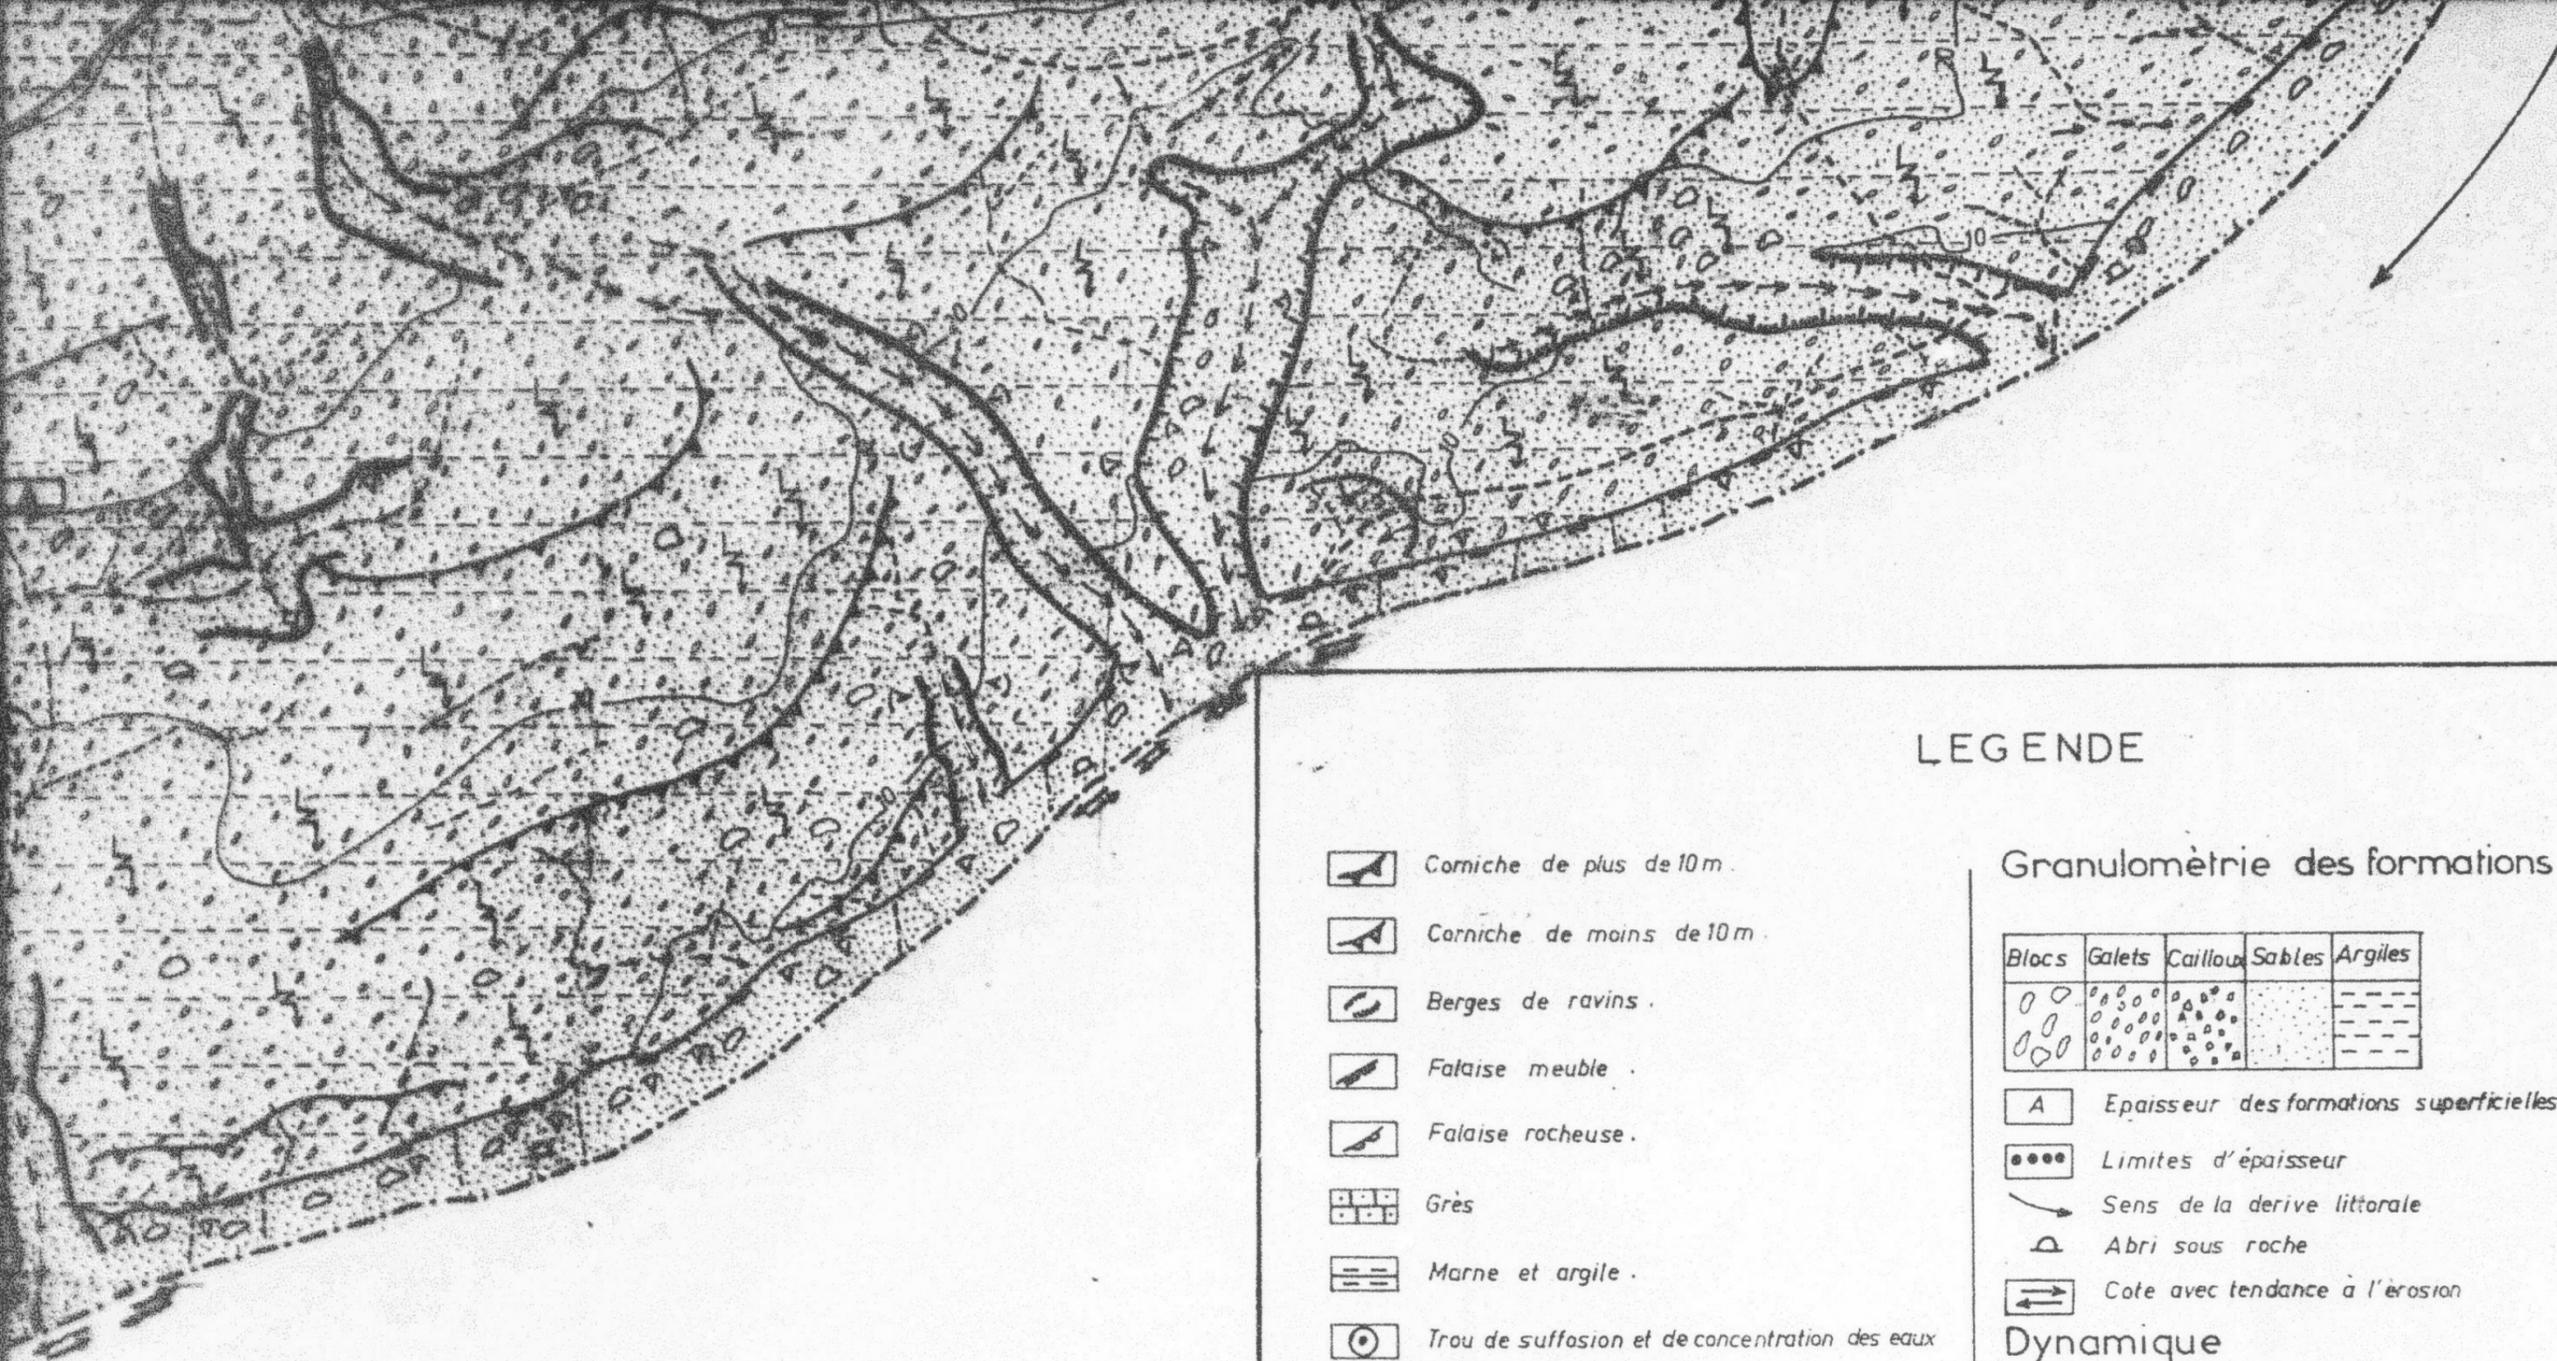
ECHELLE 1/1000

Les observations systématiques, la cartographie générale au 1/1000e de la zone nous ont permis de constater que la dynamique est très active sur ce versant instable. La zone peut être divisée en trois grandes parties le versant, le replat et la falaise.
