PLAN DIRECTEUR D'ASSAINISSEMENT  
DES PLAINES DU NORD DE LA TUNISIE

**bled el ghorfa**  
**n° 33**

NOTE TECHNIQUE

S. C. E. T. TUNISIE  
FEVRIER 1975

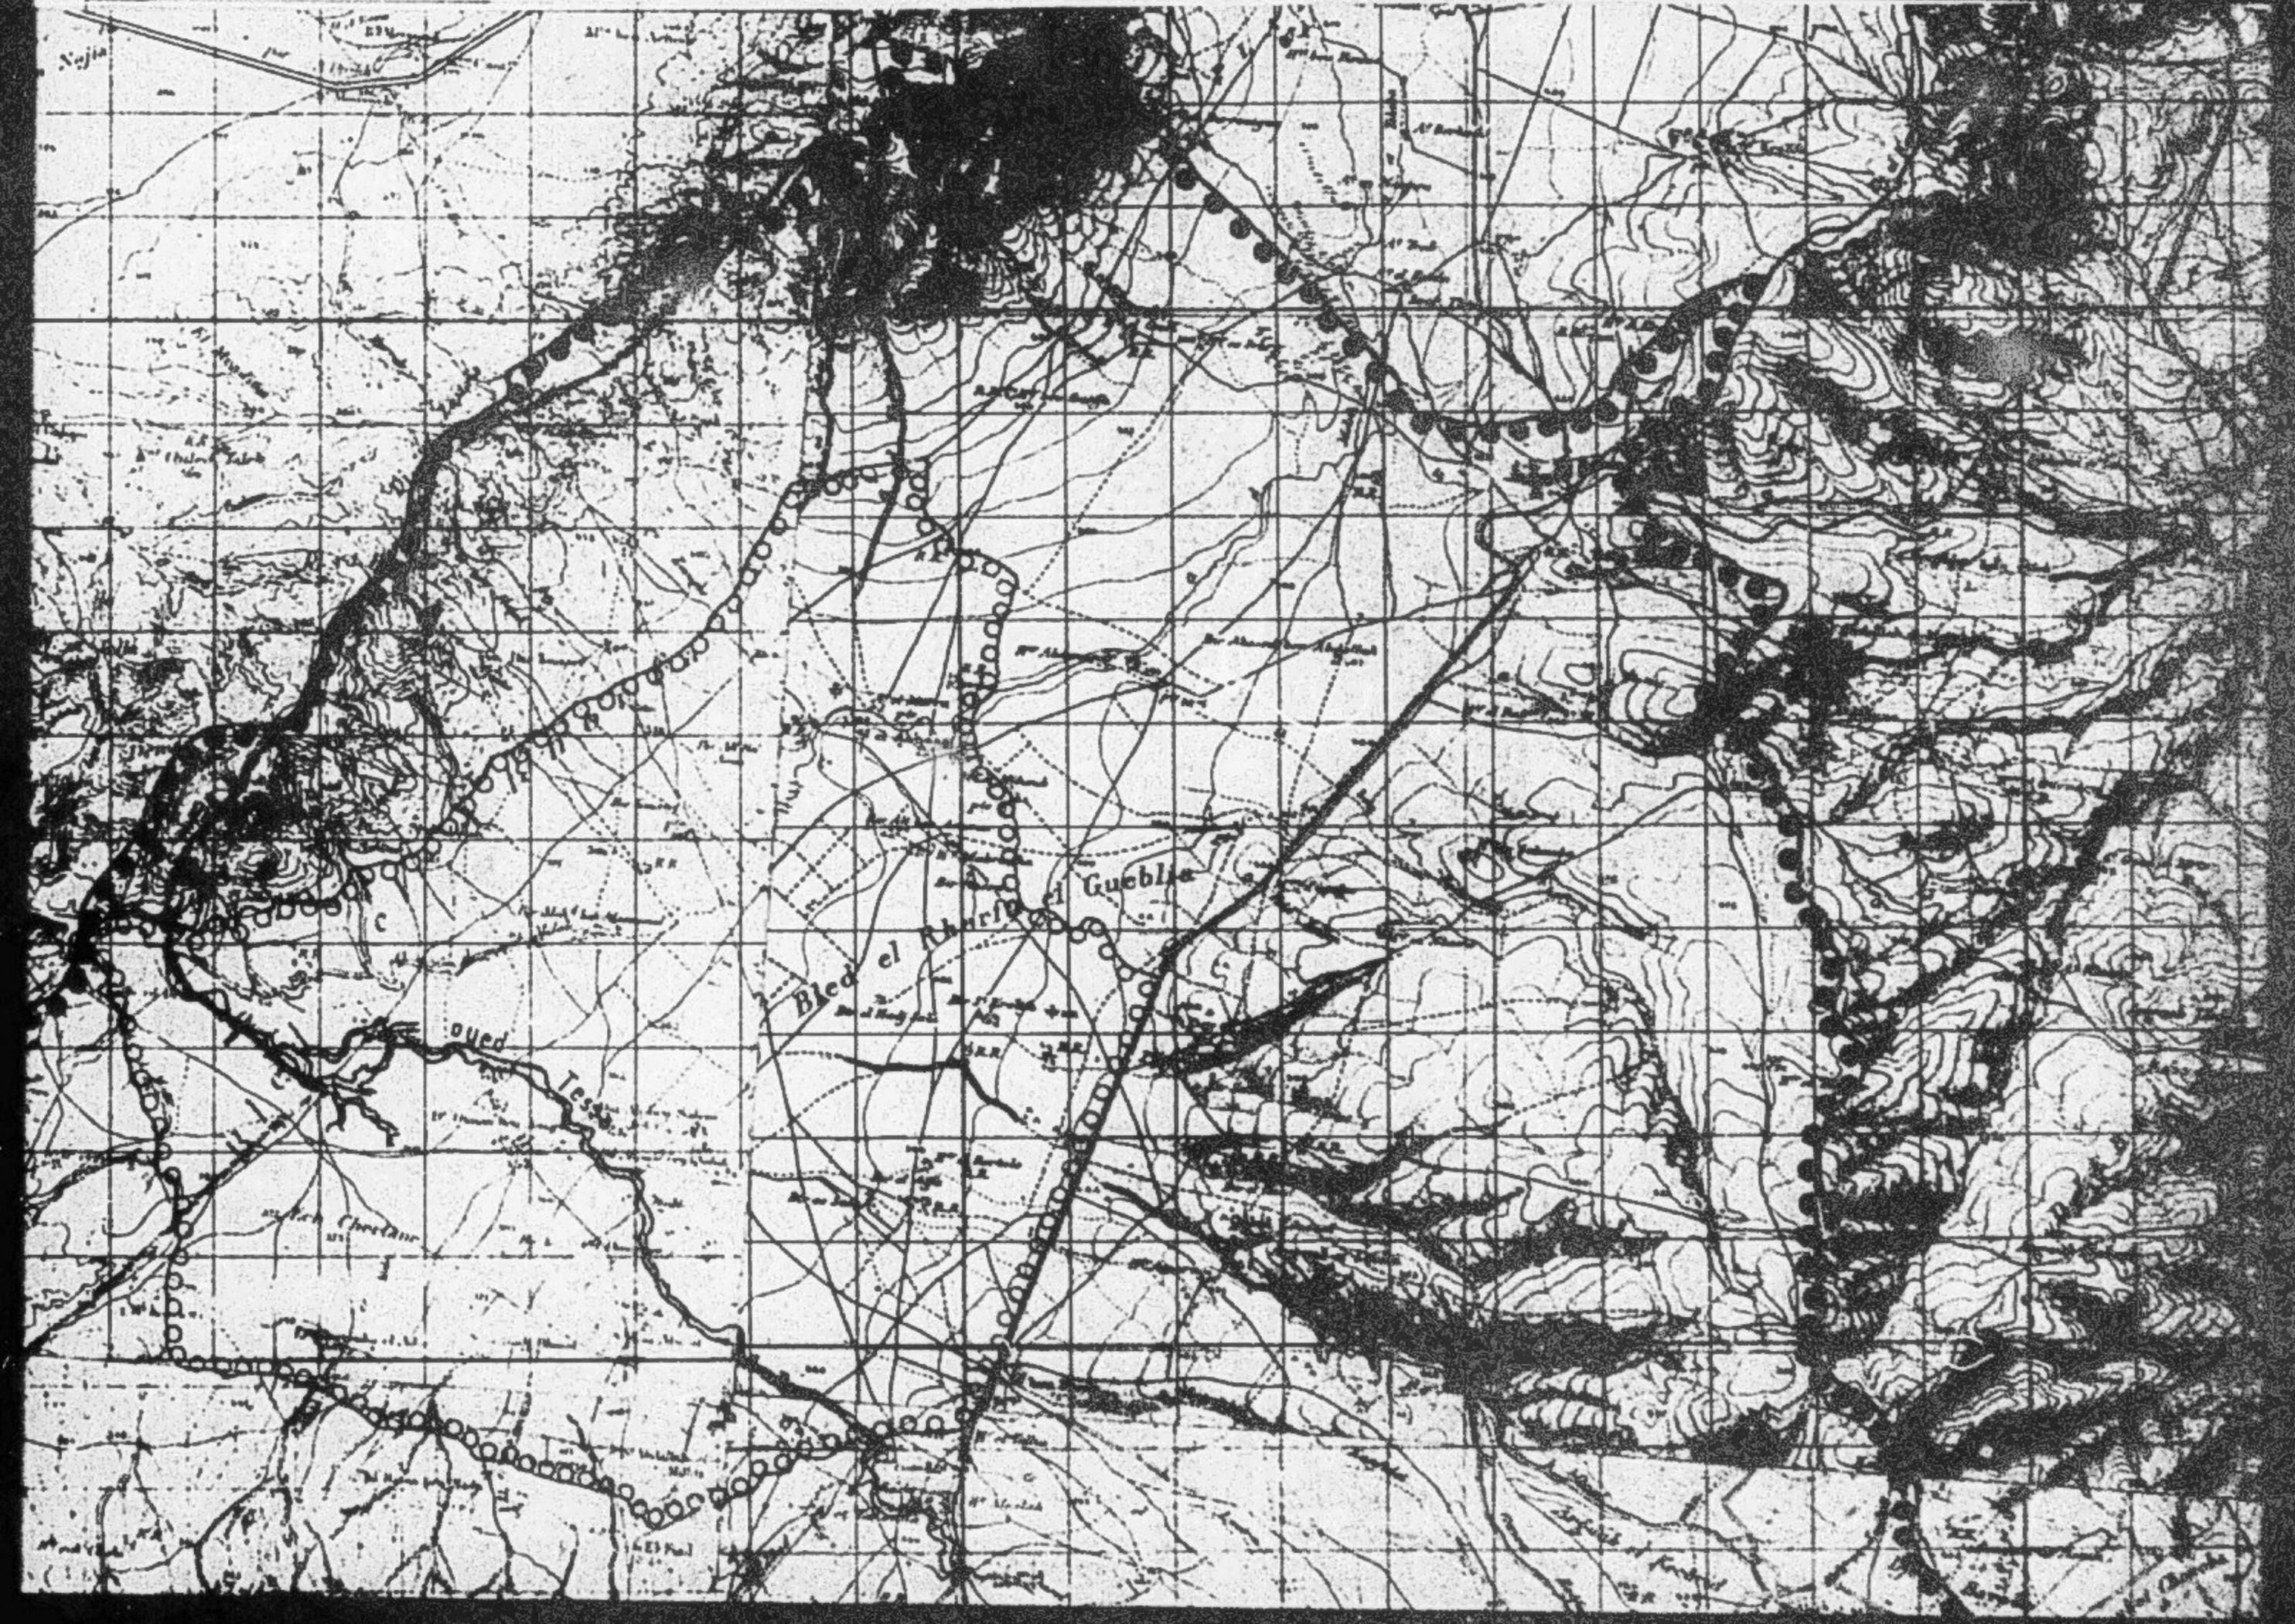
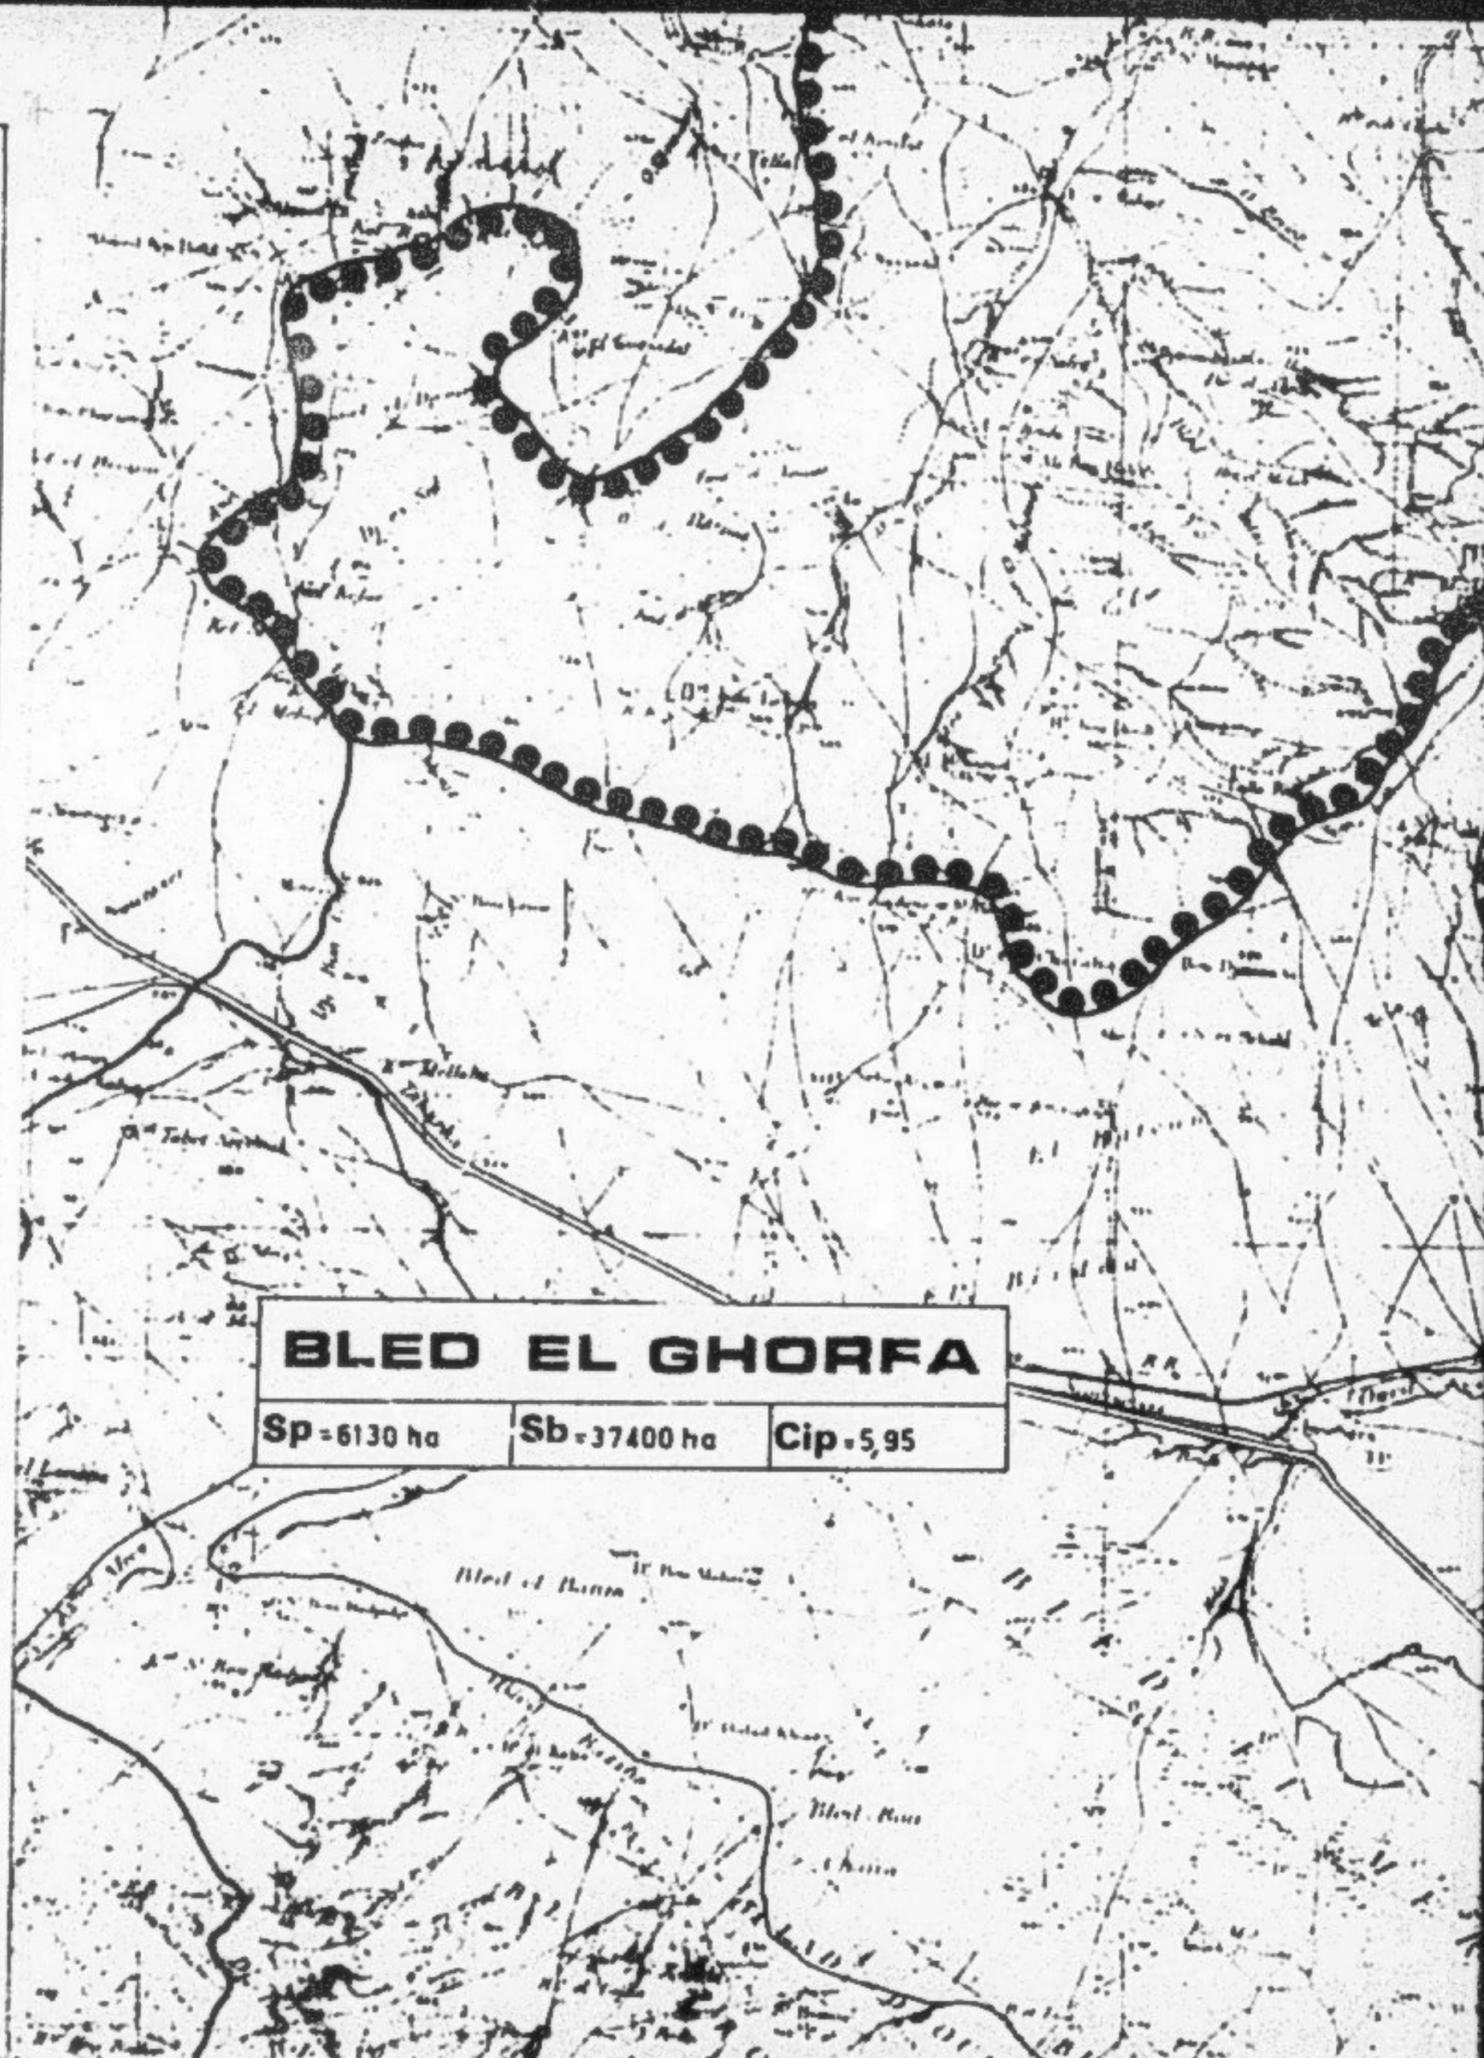
33-1

DELIMITATION DU PERIMETRE N° 33  
ET  
DE SON BASSIN VERSANT

Sp = 6130 ha

Sb = 37400 ha

Cip = 5,95

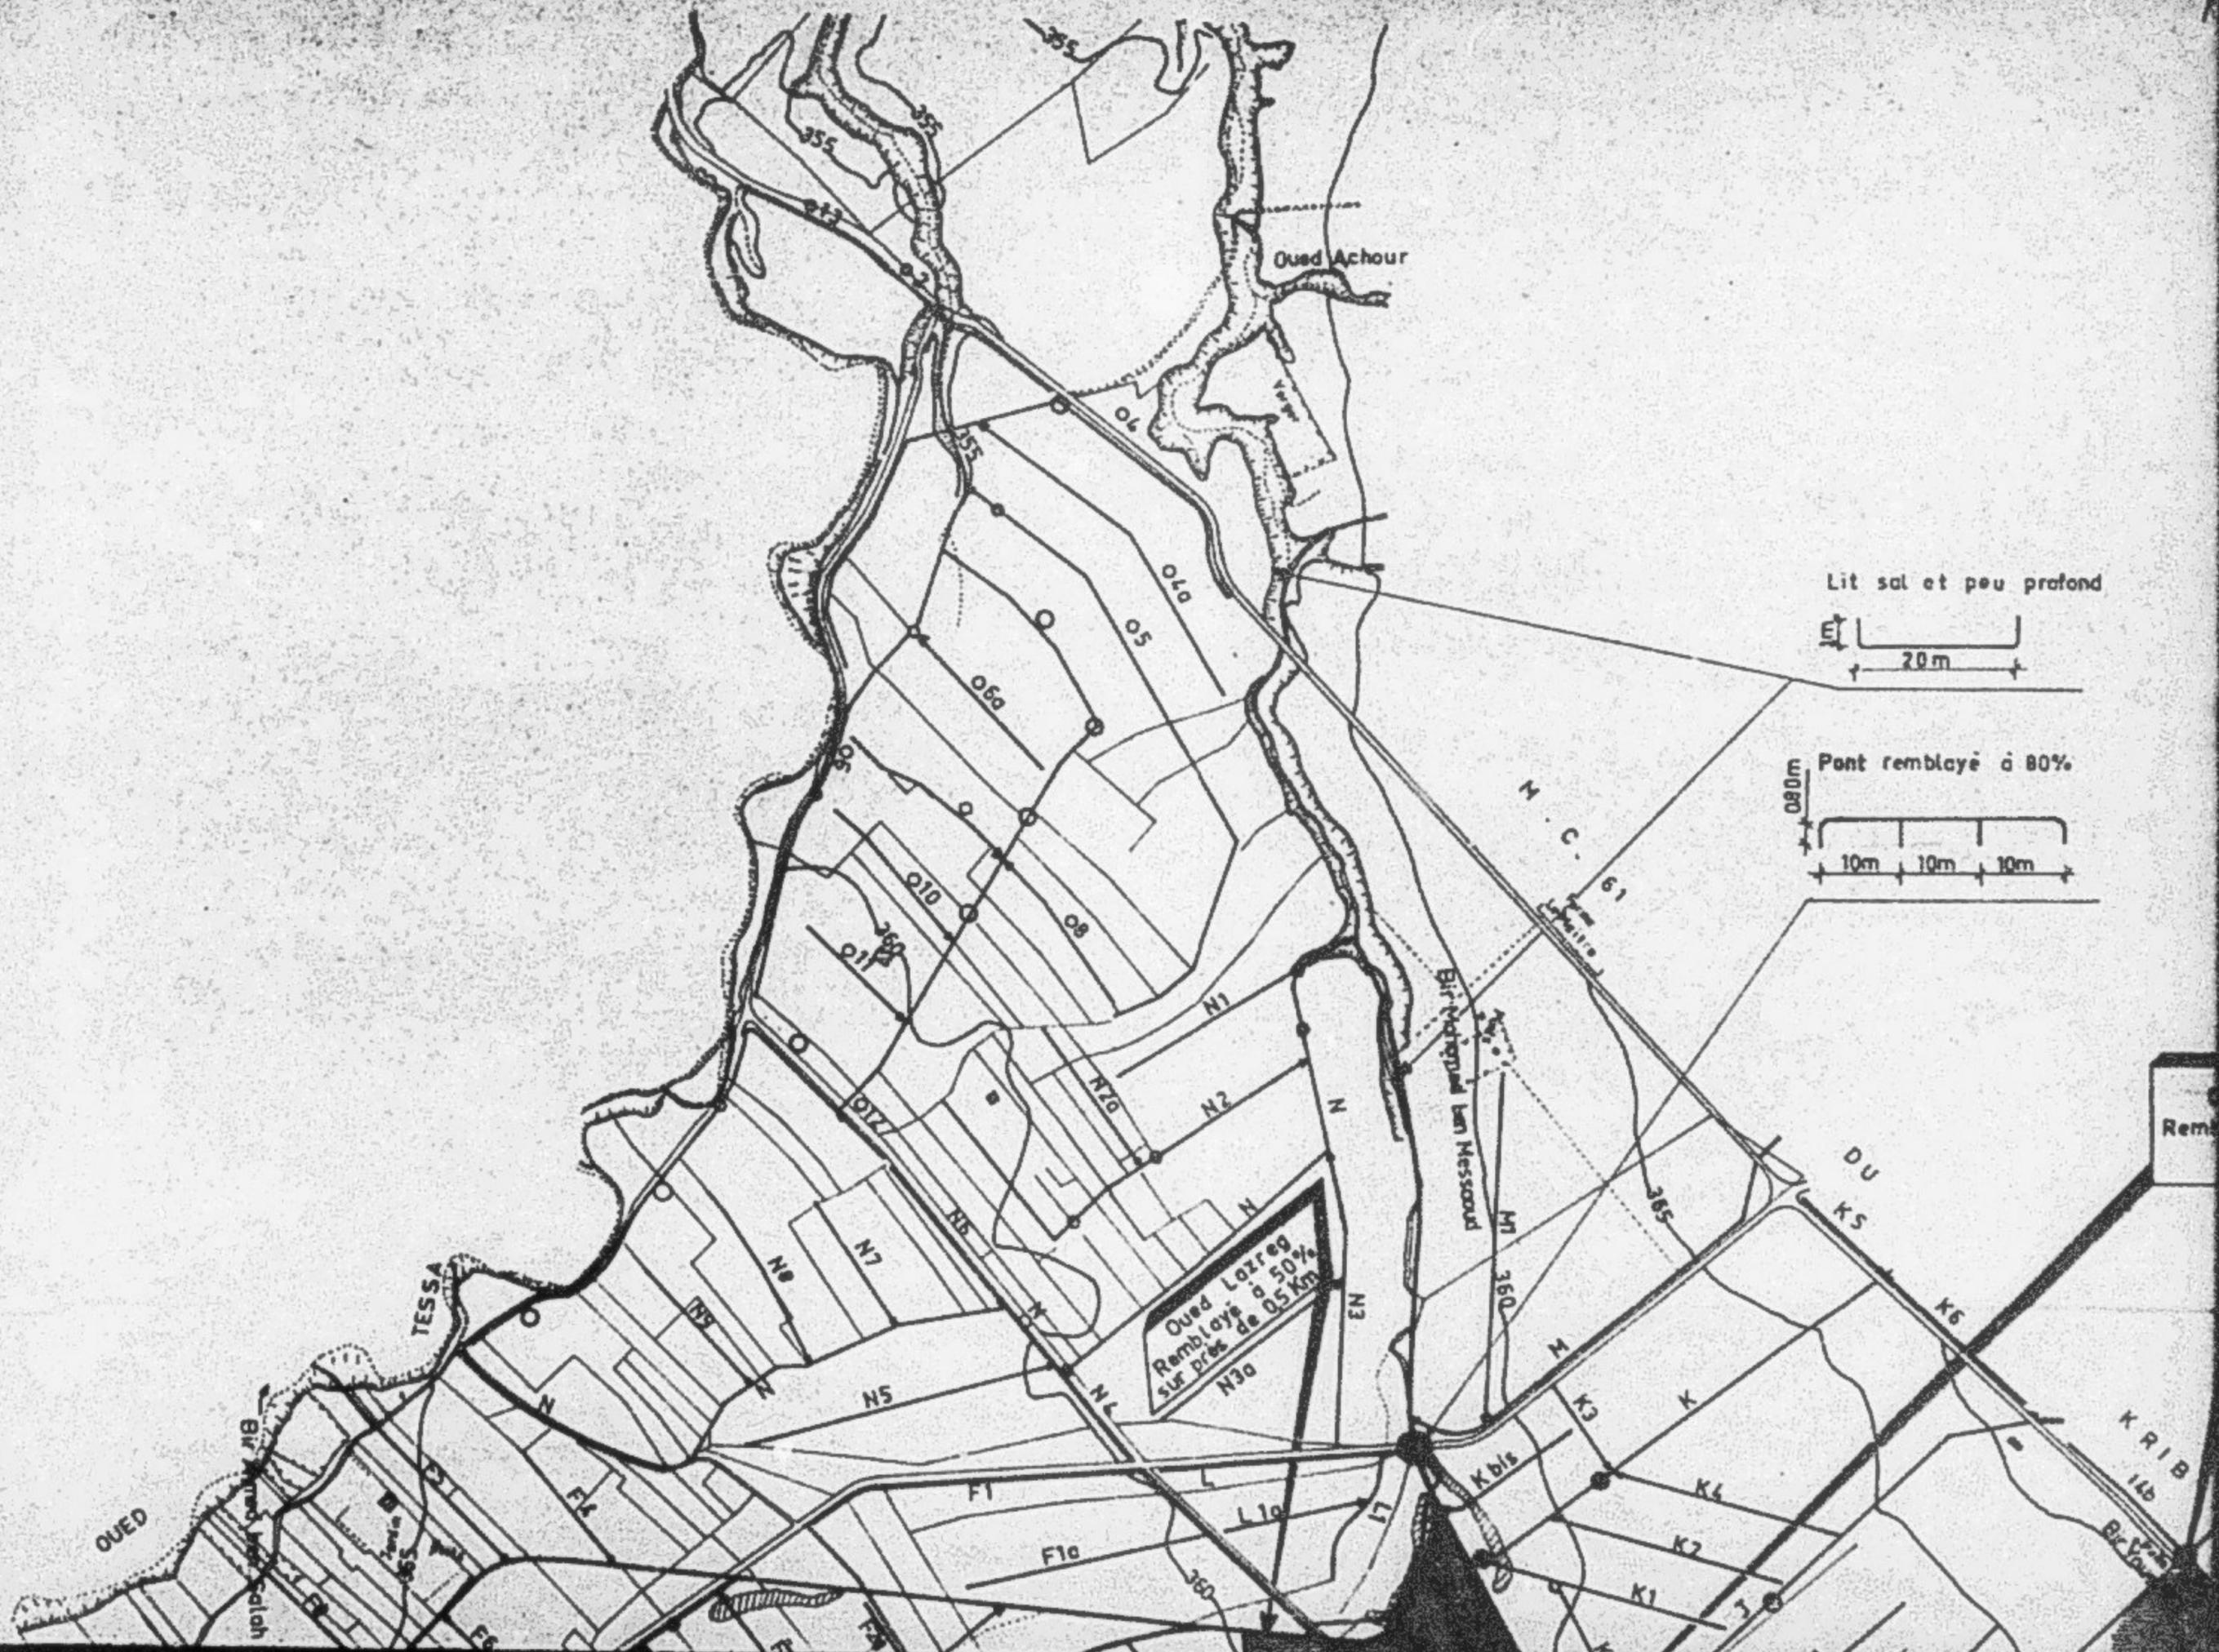
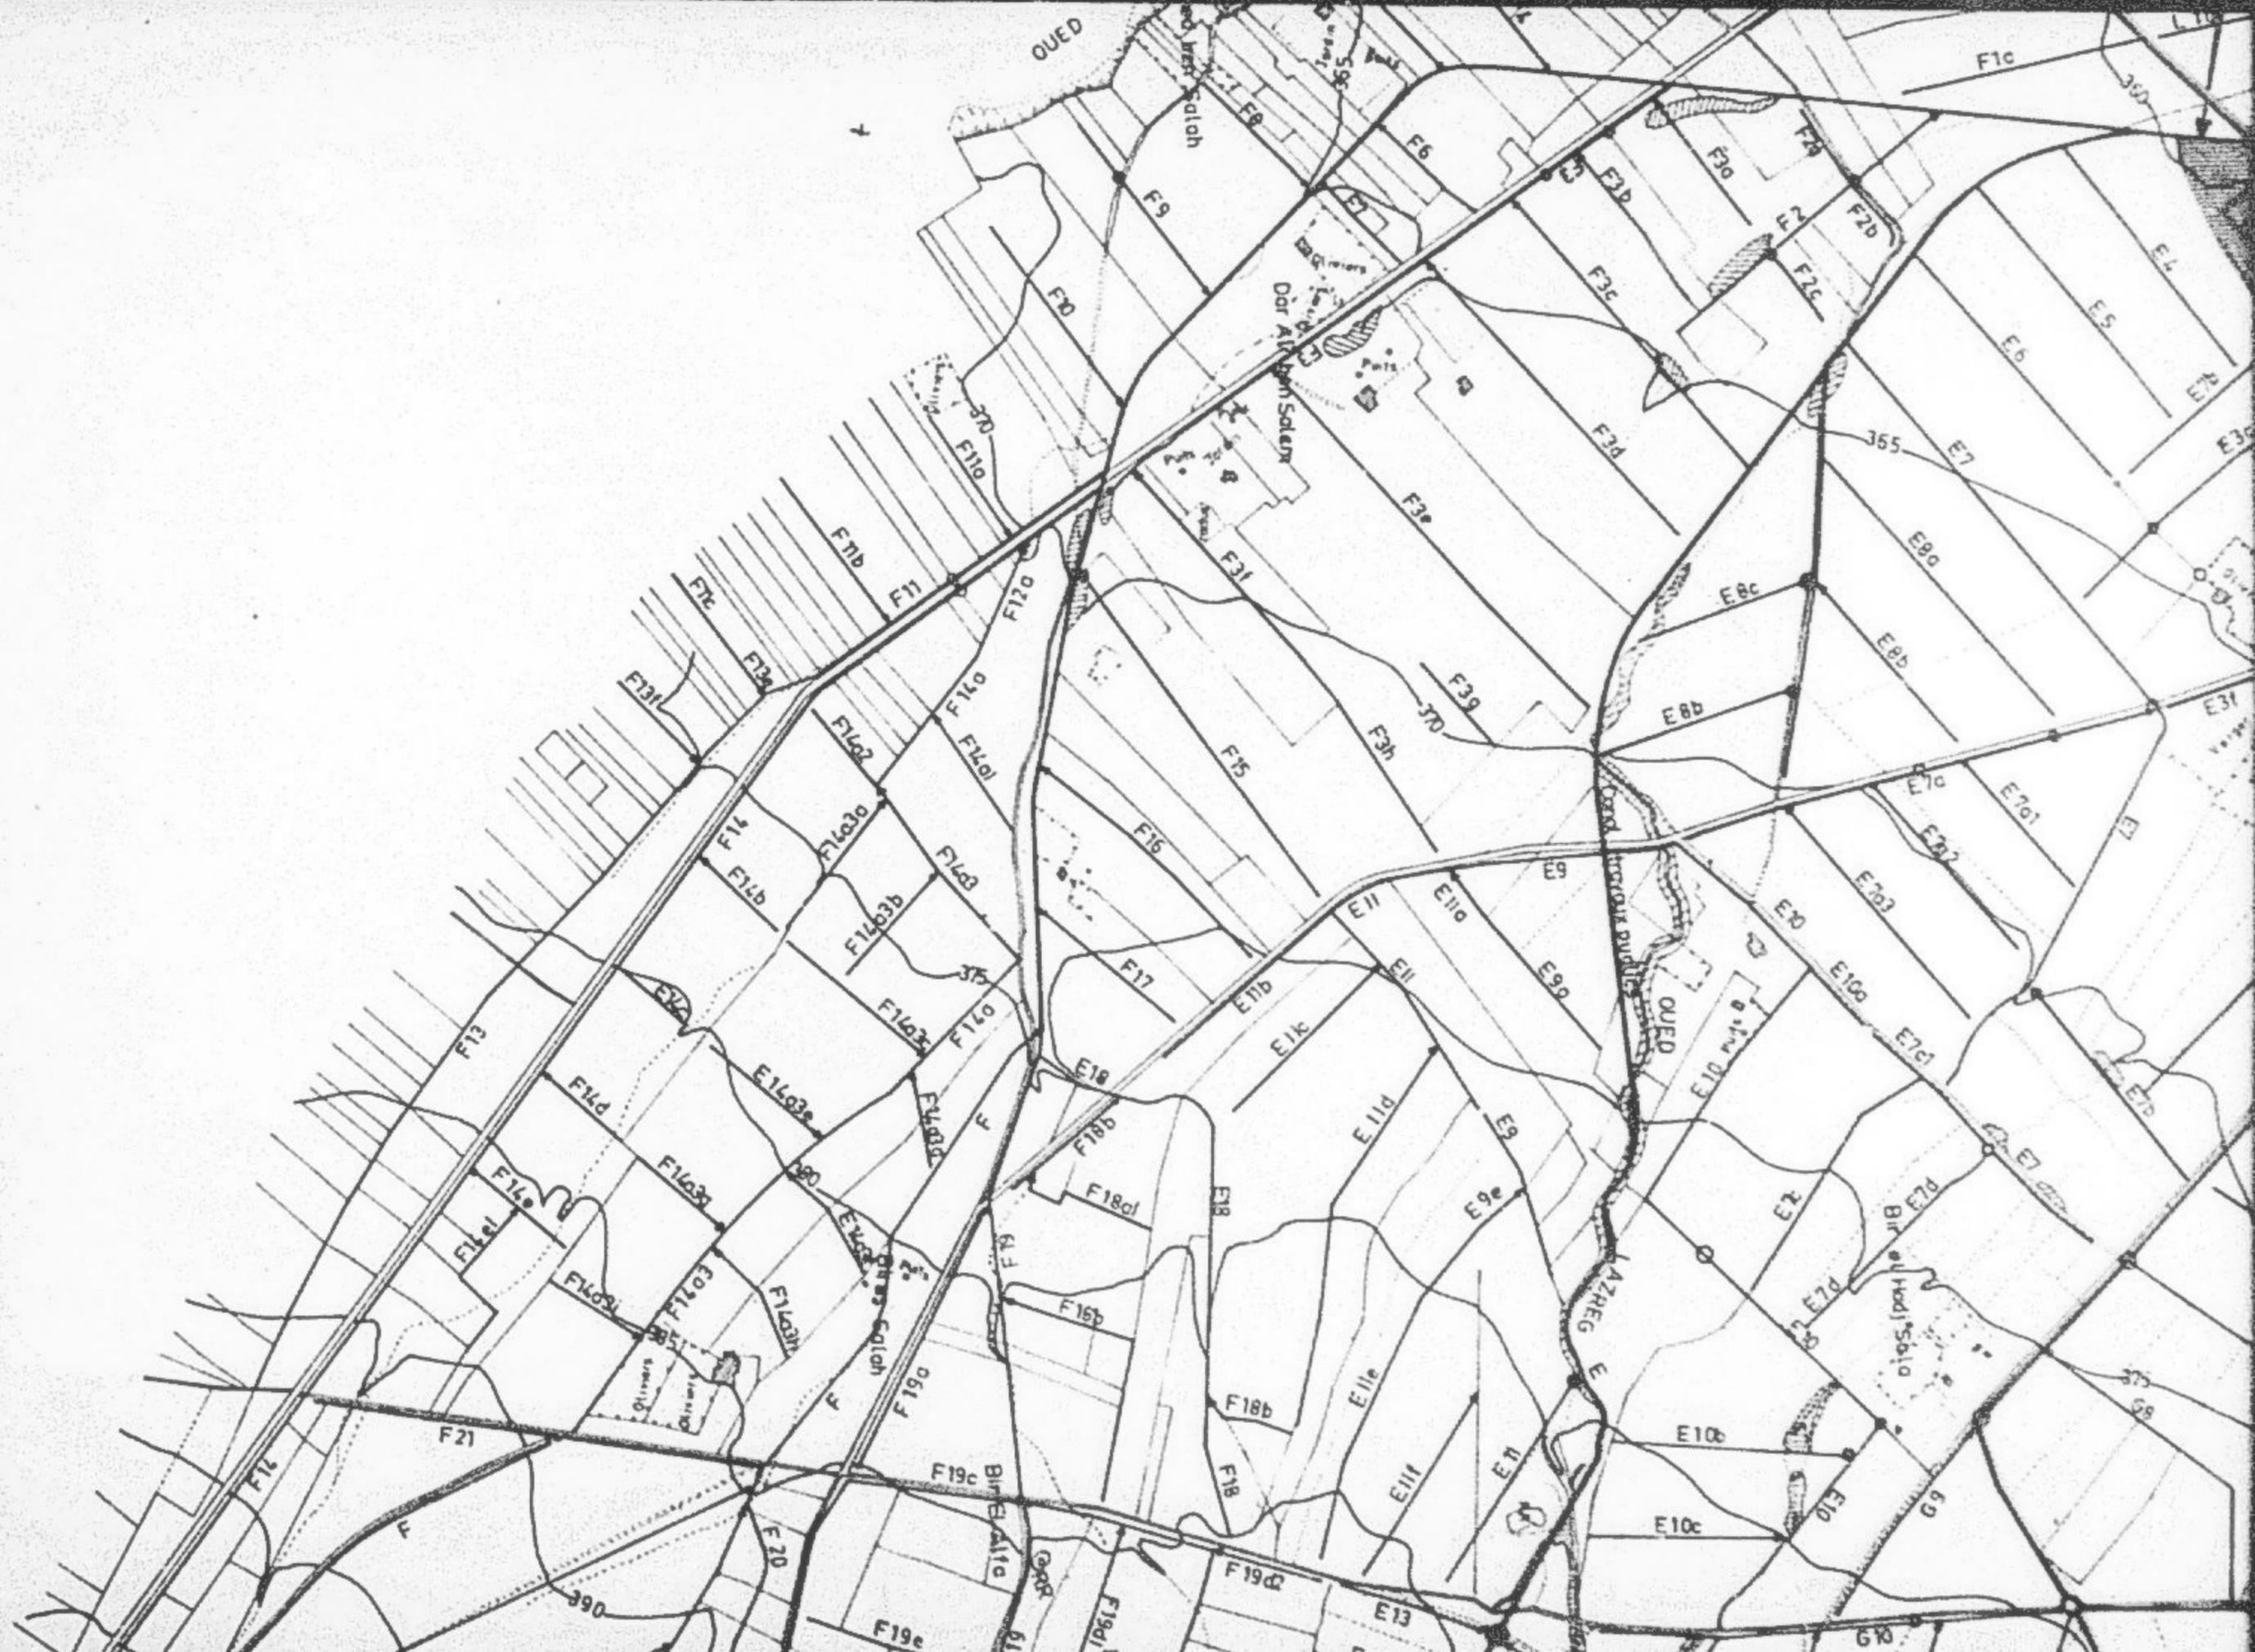
33 24

RESEAU D'ASSAINISSEMENT EXISTANT  
DU PERIMETRE DE BLED EL GHORFA

ETAT ACTUEL

Lit sal et peu profond

Pont remblayé à 80%

Oued Lazreg  
Remblayé à 50%  
sur près de 0,5 Km

Oued Meluir  
Remblayé à 50% sur  
près de 1Km

Passage routier  
3 travées  
1,5 x 1m chacune

Passage routier  
Travée en bon état  
4m x 1m

- Presque tout le reste du réseau est en bon état
- Dans les parties manquantes de ce plan il ne semble pas y avoir des problèmes d'inondation ni de submersion

Deux zones sont à signaler (repérées sur le plan 2.2).

Cette zone est régulièrement chaque année inondée par les débordements de l'Oued Lazrak et de l'Oued Mellah. Elle est donc devenue improductive et la menace d'une salinisation totale de cette zone est matérialisée sur le terrain par un dépôt très important de sel.

On risque de voir l'Oued Mellah entièrement remblayé et le débouché du pont de s'écrouler. L'Oued étant le débouché principal de la plaine ; il est fort possible que cet engorgement finisse par avoir des réactions sur le réseau amont.

- L'une des conséquences du mauvais état de l'Oued Mellah, est le remblaiement du pont de la piste Sidi Bou Rouis. Le Génie Civil de ce point, est en bon état mais le débouché actuel total est de 80 cm (3 travées de 10m sur 80 cm). Signalons que les piles de ponts ont été bien placées (parallèles à l'écoulement).

- 1 - Traitement de l'Oued Mellah sur 1.000m environ
- 2 - Traitement de l'Oued Lasrak sur 500m environ
- 3 - Nettoyage de la section au niveau du pont
- 4 - Remise en état des secondaires.

Dans ces 4 tâches, c'est la tâche 3 qui est la plus urgente ; parce qu'on risque de voir le G.C attaqué lors d'une prochaine crue.

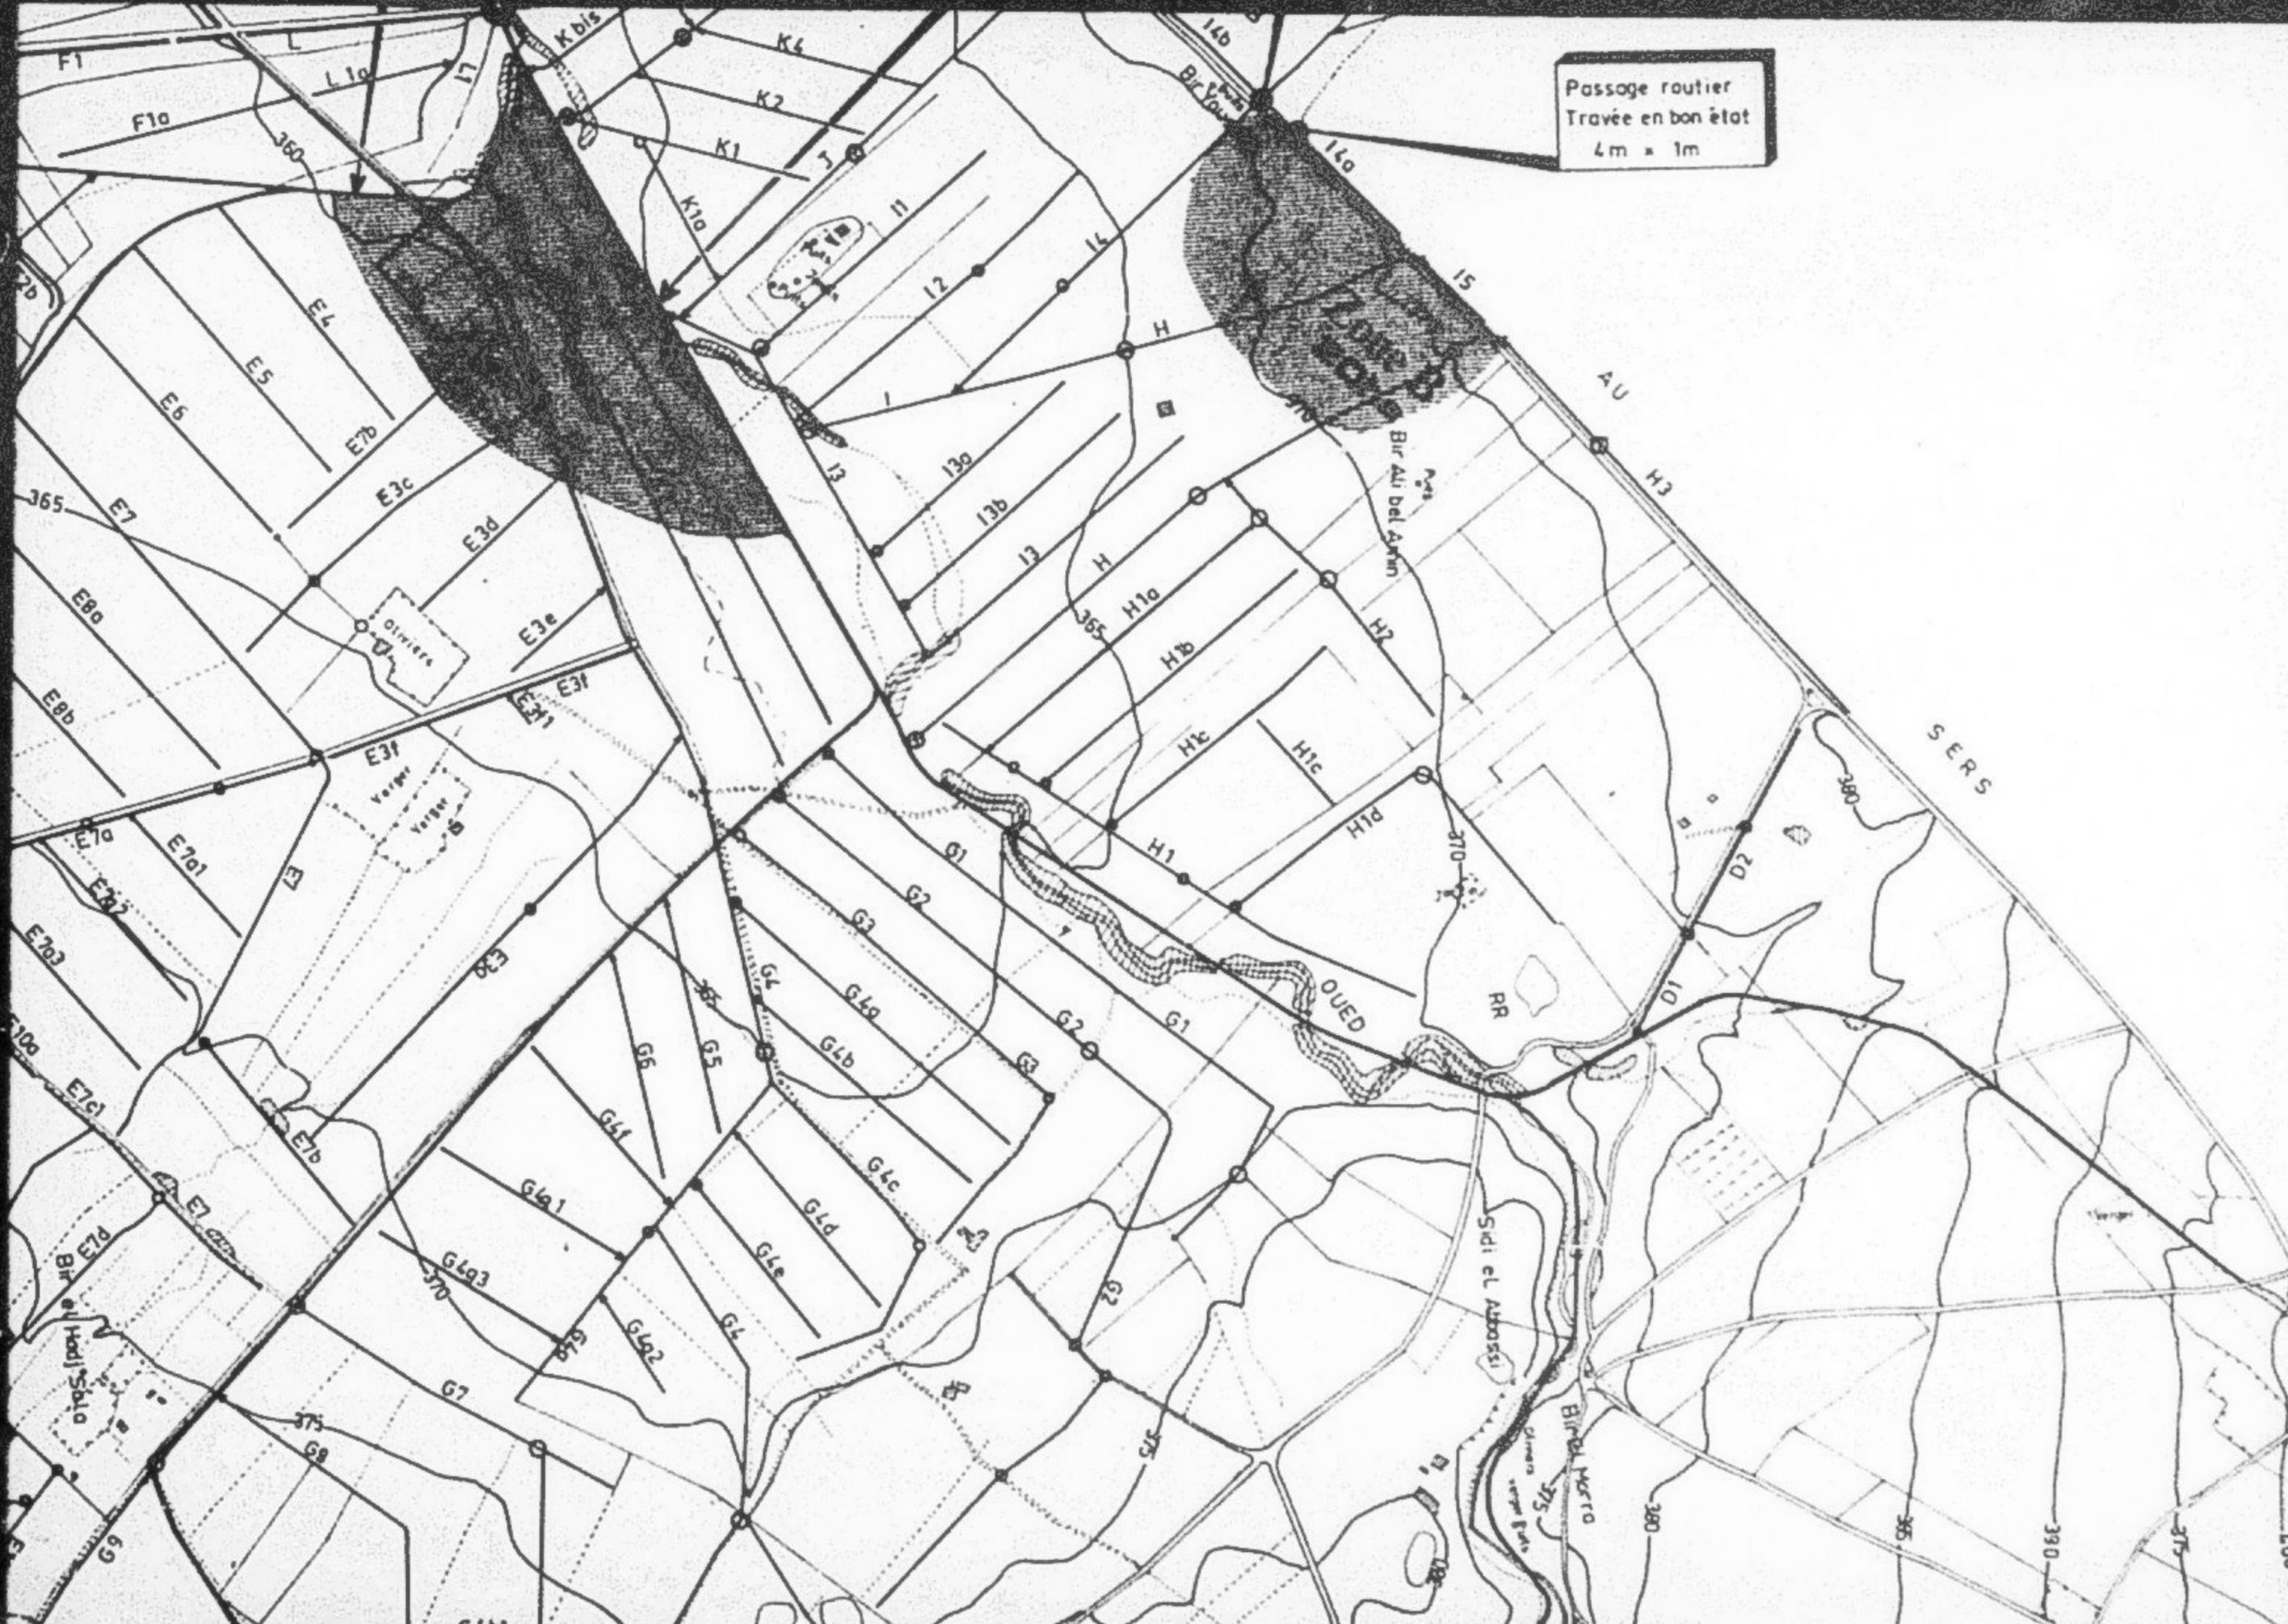
O.N.Fouta 1/1  
0.75m

Passage routier  
Travée en bon état  
4m x 1m

Oued Nfouta, situé à quelques 100m delà, provient également du Djebel Nfouta. Le lit de cet Oued est peu important (2m au plafond, 1m de hauteur, 1/1 pente). Aussi déborde -t-il de son lit et traverse -t-il la M.C 61 par-dessus et ceci malgré l'existence de 3 travées (1,5 x 1m chacune).

- \* Le traitement de l'Oued Nfouta (recalibrage)
- \* La remise en état des secondaires
- \* Le raccordement de Hafida Nfouta à l'Oued.
